## DIAGNOSTICO SECTORIAL DE LA ACCESIBILIDAD UNIVERSAL EN EQUIPAMIENTOS TURISTICOS PRIVADOS EN LA GOMERA- Sector Alojamientos

Promueve: AIDER LA GOMERA

Asistencia técnica: HIDRIA Ciencia, ambiente y desarrollo S.L.

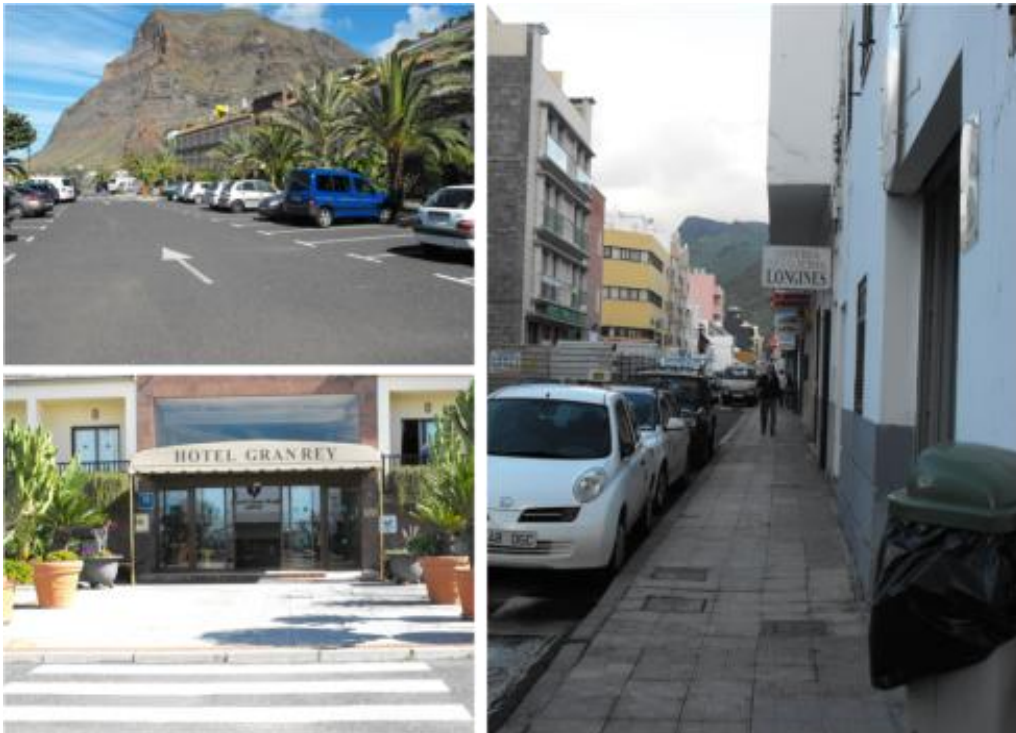
Como se puede observar en la imagen siguiente, ambos equipamientos cuentan con un entorno acondicionado con aceras, pasos de peatones señalizados y zonas de aparcamiento, entre otros.

A pesar de ello, el entorno presenta importantes problemas de acceso, en particular para personas con alguna discapacidad física o motora. La ausencia de aceras con bordillo rebajado y la carencia de plazas de aparcamiento para PMR, son algunos de los problemas comunes a los entornos de ambos equipamientos, tal y como se observa en la siguiente fotografía.

Foto 1: Entorno del Hotel Gran Rey (izquierda) y del Hotel Torre del Conde (derecha)

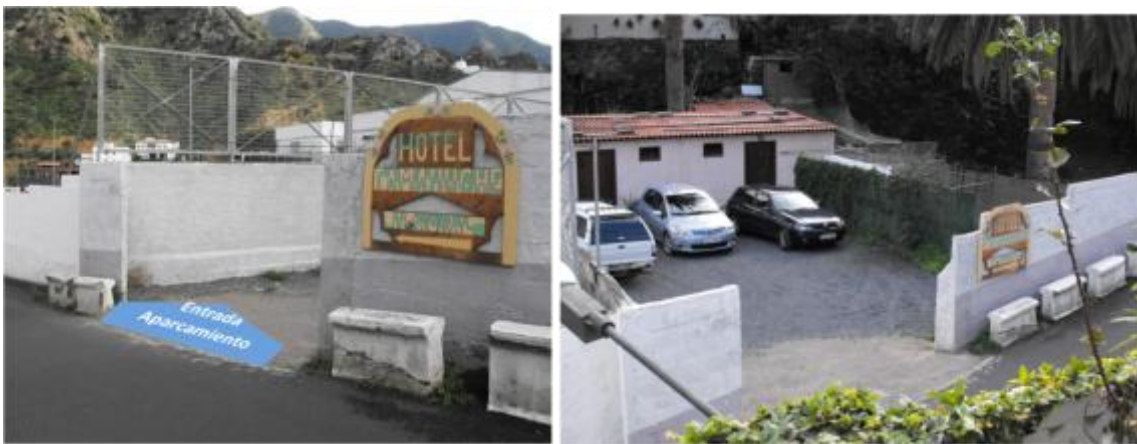
En el entorno del hotel rural, tal y como se puede observar en la siguiente fotografía, las aceras, cuando existen, no poseen el ancho adecuado de al menos 90 cm y tan poco presentan la altura de bordillo rebajado, la cual supera los 10 cm de altura.

Por otro lado, en el entorno directo de acceso al hotel rural no existe ninguna plaza de aparcamiento destinada a PMR.

Foto 2: Entorno del Hotel Rural Tamahuche

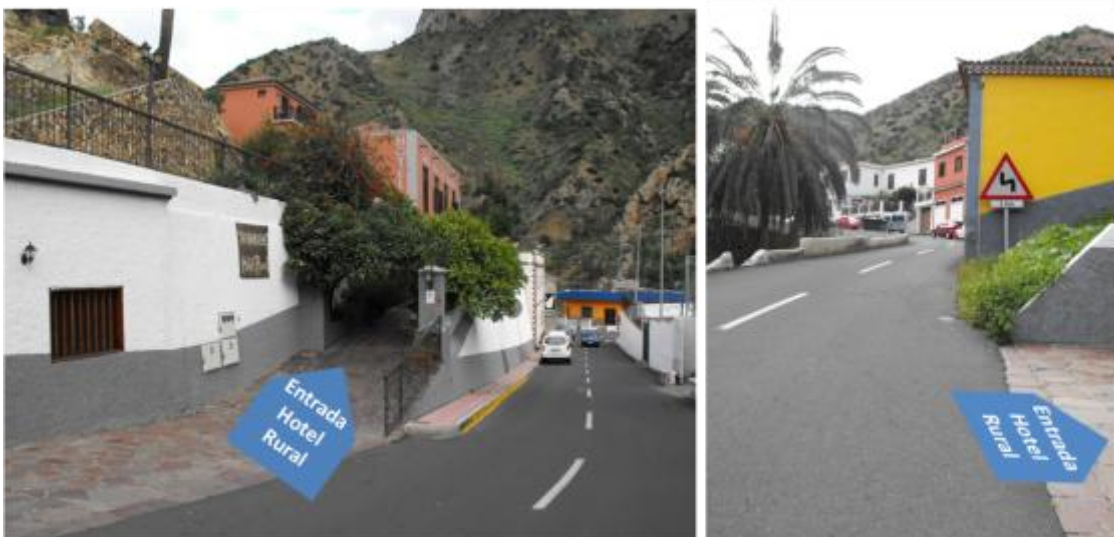
Existe, disponible para los clientes, una pequeña zona de aparcamiento, con suelo adoquinado, y que permite el acceso directo a la carretera, como se puede ver en la siguiente fotografía.

Foto 3: Aparcamiento del Hotel Rural Tamahuche

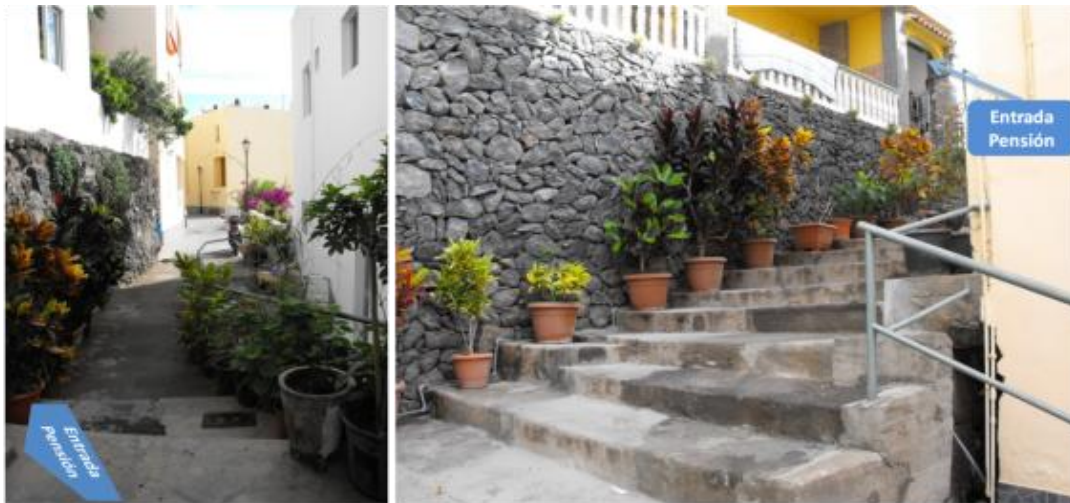
Como se puede observar en la siguiente fotografía, la pensión está ubicada en la zona alta de Las Vueltas, donde el tránsito a vehículos motorizados no está permitido, las calles son estrechas, y las escaleras, junto con una elevada pendiente, son parte integrante de la arquitectura.

Foto 4: Detalles del entorno de la Pensión Candelaria

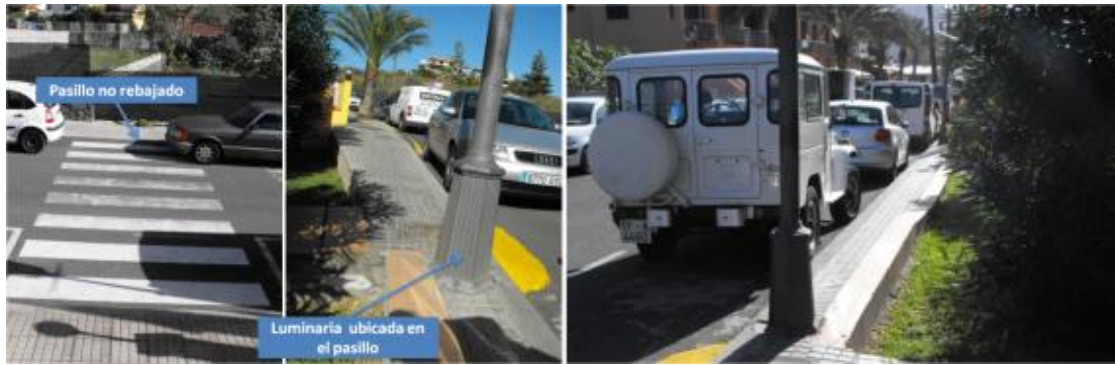
Foto 5: Entorno del complejo Las 3 Palmeras

El entorno del complejo Las 3 Palmeras, como se observa en la fotografía 5, está acondicionado con aceras con suelo antideslizante, bordillos salvados por rampas señalizadas y pasos de peatones también señalizados.

Con todo, en el recorrido de acceso al complejo existen también elementos que representan obstáculos al paso, como farolas mal situadas o tramos de acera con un ancho inferior a 90 cm, como se puede observar en la siguiente fotografía.

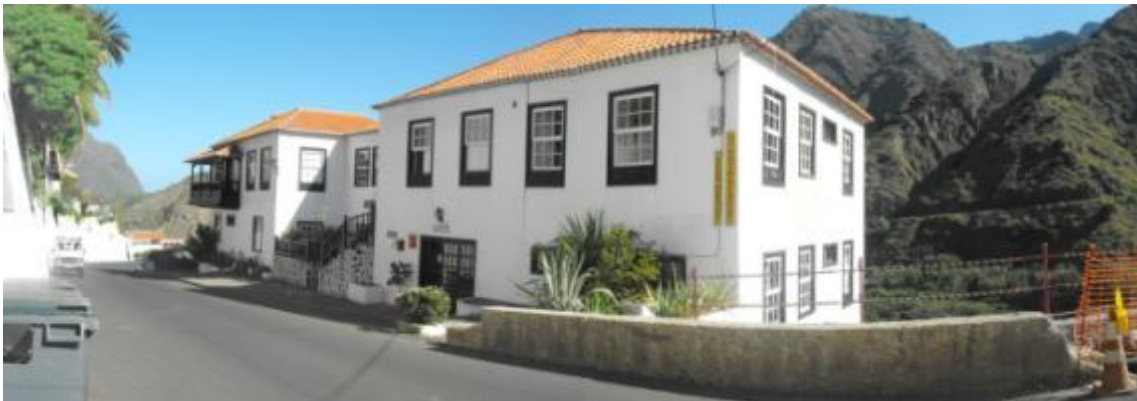
Por otro lado, el complejo de los Talares, localizado en Hermigua, además de estar localizado en una zona marcadamente rural, en la que predominan las aceras estrechas, cuando existen, se encuentra también en una zona de paso continuo de vehículos motorizados, en plena carretera principal de acceso al pueblo, tal y como se observa en la siguiente fotografía. En el entorno de este complejo, a fecha de redacción de este informe, se estaban llevando a cabo importantes intervenciones de mejora.

Foto 6: Entorno directo del complejo Los Talares

En la fotografía 6 se puede apreciar la ausencia de aceras, así como de zonas delimitadas para aparcamiento, pasos de peatones y otros elementos fundamentales que garantizan la correcta accesibilidad a cualquier establecimiento abierto al público.

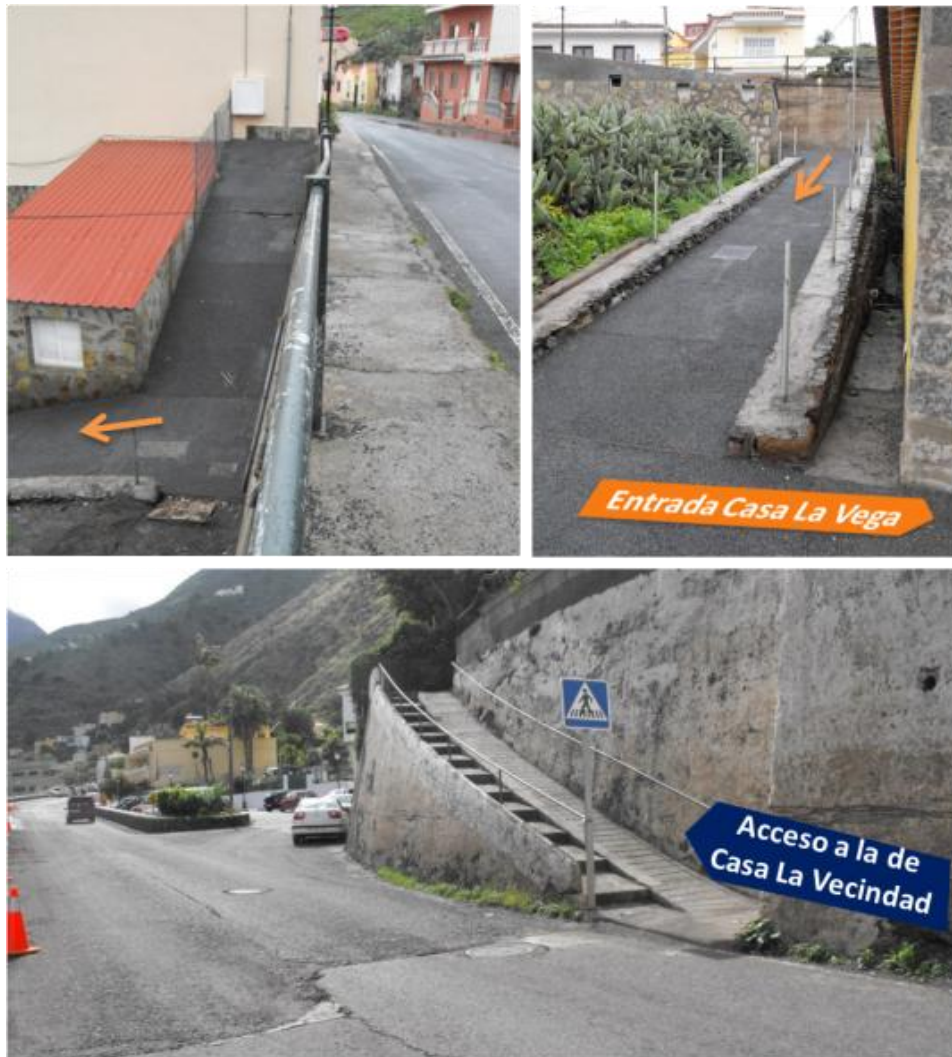
Como se puede observar en la siguiente imagen, tanto el entorno de acceso a la Casa La Vega (fotografías superiores), como el de la Casa La Vecindad (fotografías inferiores), no cuenta con aceras adecuadas o presentan una ausencia total de las mismas.

Tampoco existen pasos de peatones, zonas de aparcamiento y otros elementos imprescindibles para que una persona con algún tipo de discapacidad, pueda acceder de forma segura a la entrada de los alojamientos.

Foto 1: Entorno directo de las casas rurales La Vega (superior) y La Vecindad (inferior)

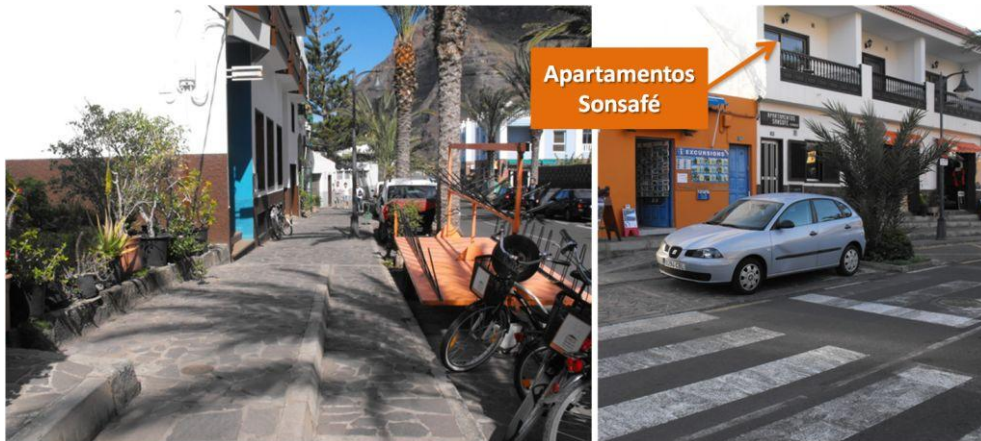
El entorno del apartamento Sonsafé dispone de aceras con un pavimento regular y de hormigón, que en su mayoría presentan un ancho correcto, de más de 90 cm. No existen obstáculos importantes al paso y, si los hay, existen alternativas posibles para evitarlos. La zona dispone también de pasos de peatones señalizados, como se observa en la siguiente fotografía (derecha), y aunque existen plazas de aparcamiento próximas al equipamiento, ninguna de ellas está destinada a PMR.

Foto 2: Entorno del apartamento Sonsafé

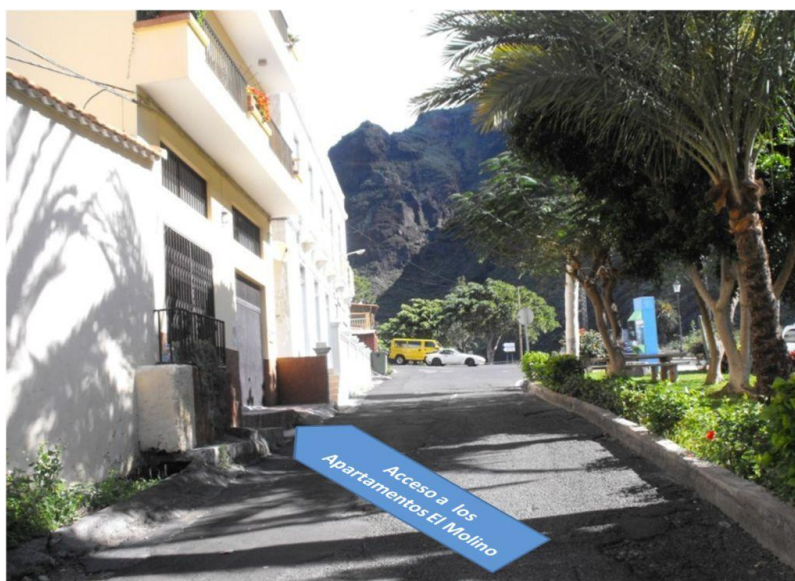
En relación a los apartamentos El Molino, su entorno presenta importantes carencias en lo que se refiere a elementos que garantizan la accesibilidad al mismo. En el entorno directo de los apartamentos no existen aceras ni pasos de peatones, tal y como se observa en la fotografía 9. Aproximadamente a 100 m del equipamiento existe un aparcamiento perteneciente a la Casa de Cultura de Valle de Gran Rey.

Foto 3: Entorno del apartamento El Molino

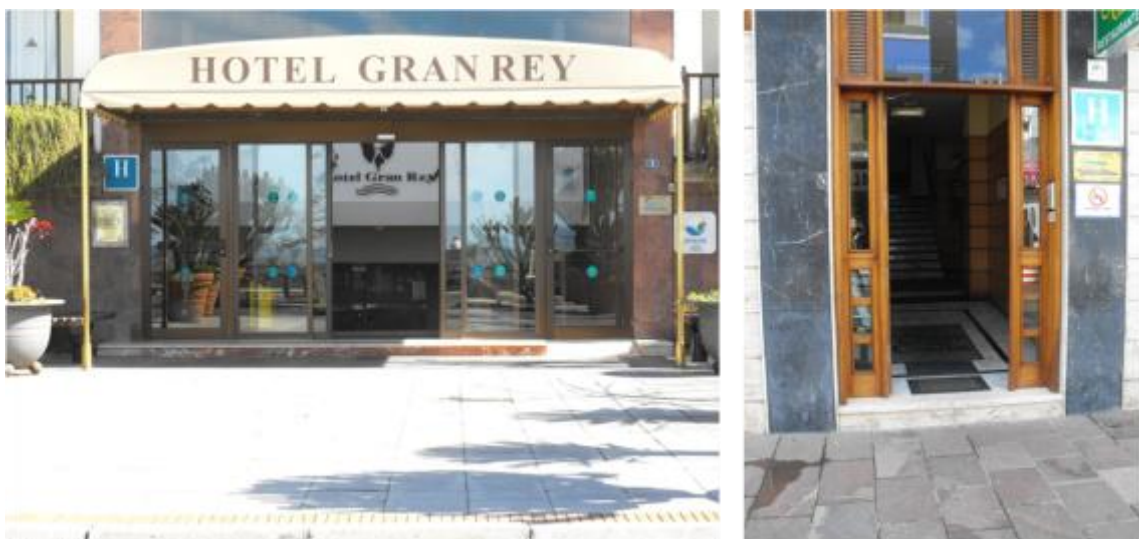
Las infraestructuras hoteleras visitadas están bien señalizadas, ambas presentan la identificación del equipamiento en el exterior del mismo utilizando tipos de letra poco ornamentadas y con contraste de color entre el fondo y el texto. Por otro lado, junto a las puertas de entrada de los edificios existen carteles indicando el servicio que oferta y la categoría de alojamiento, que en ambos equipamientos visitados es de 3 estrellas, como se puede observar en la siguiente fotografía.

Foto 4: Detalles de la señalización de entrada de los hoteles Hotel Gran Rey (derecha) y Hotel Torre del Conde (izquierda)

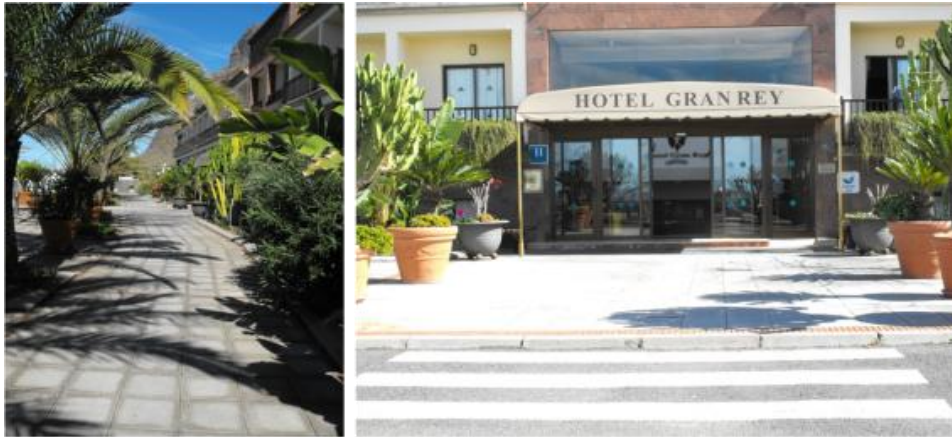
Al Hotel Gran Rey se accede a través de una acera con un bordillo de entre 11 y 13 cm de altura. Esta acera no presenta obstáculos importantes al paso, el pavimento de hormigón es regular y en gran parte de su recorrido presenta un ancho superior a 1,20 m.

Foto 5: Detalles de la zona de entrada del Hotel Gran Rey

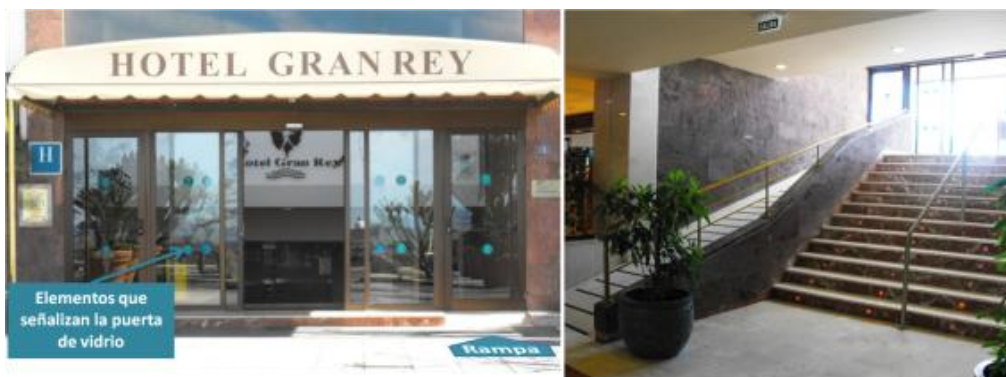
Foto 12: Detalle de la entrada del Hotel Gran Rey

La entrada principal del hotel es amplia, con una puerta principal automática, de corredera, con doble hoja y de vidrio, y dispone de más de 150 cm de ancho. Justo al lado de esta puerta existe una puerta de apoyo con 93 cm de ancho, que abre hacia el interior y posee un pomo redondo a 90 cm del suelo. Para acceder a la entrada del hotel desde la acera, existe un pequeño desnivel de 13,5 cm que es salvado por una pequeña rampa con desnivel inferior a 12%, como se puede observar en la siguiente fotografía.

Esta entrada principal, tal y como se puede observar en la fotografía anterior derecha, da paso a unas escaleras y una rampa que conectan con la zona de recepción del hotel.

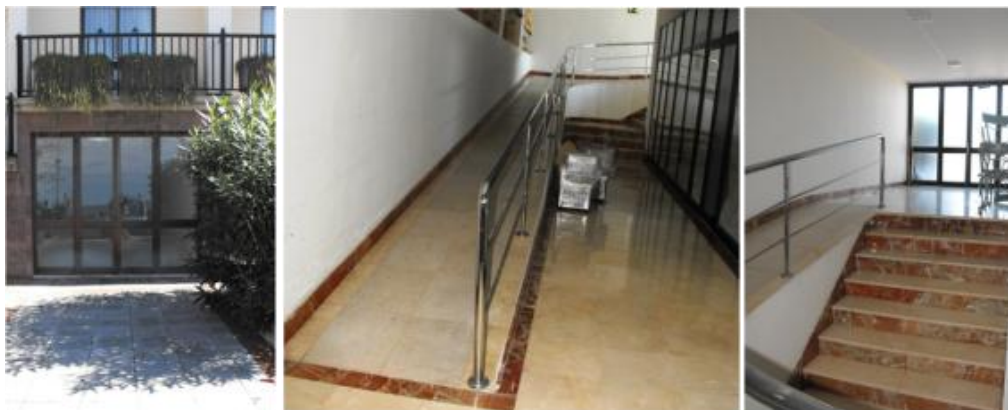
La rampa dispone de al menos 1 m de ancho en todo su recorrido y más de 1,80m en la zona de giro. Está acondicionada con pavimento de baldosa antideslizante y pasamanos de apoyo a una altura de 95 cm, como se observa en la siguiente fotografía.

Foto 63: Detalles de la entrada alternativa del Hotel Gran Rey, adaptada para PMR

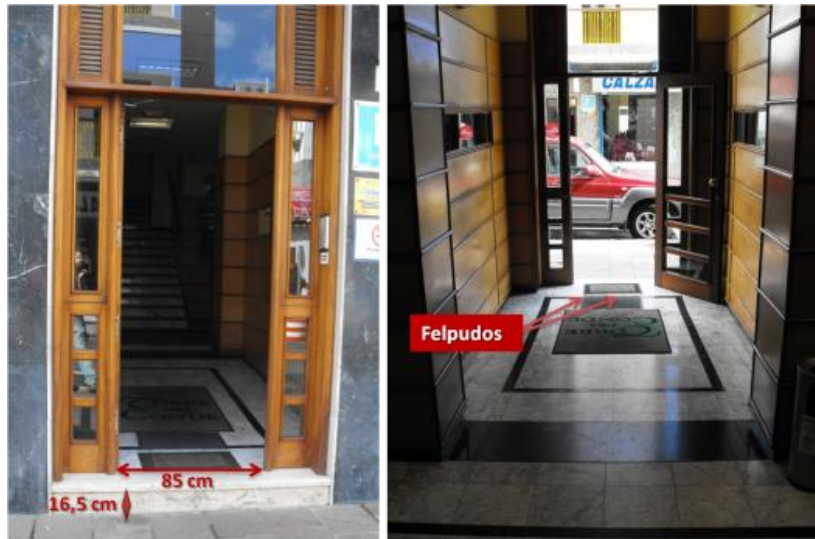
Al Hotel Torre del Conde se accede por una acera amplia con pavimento de bloques de hormigón antideslizante. La entrada al edificio presenta un bordillo de 16,5 cm de desnivel con la calle, tal y como se puede observar en la siguiente fotografía. La puerta de entrada, con 85 cm de ancho, es de vidrio y dispone de tres barras de madera longitudinales hasta los 85 cm de altura. La entrada a la recepción se realiza por un pasillo amplio, con suelo de baldosas, donde están dispuestos algunos felpudos con base antideslizante, como se observa en la imagen de la derecha de la fotografía 14.

Foto 7: Detalles de la entrada del Hotel Torre del Conde

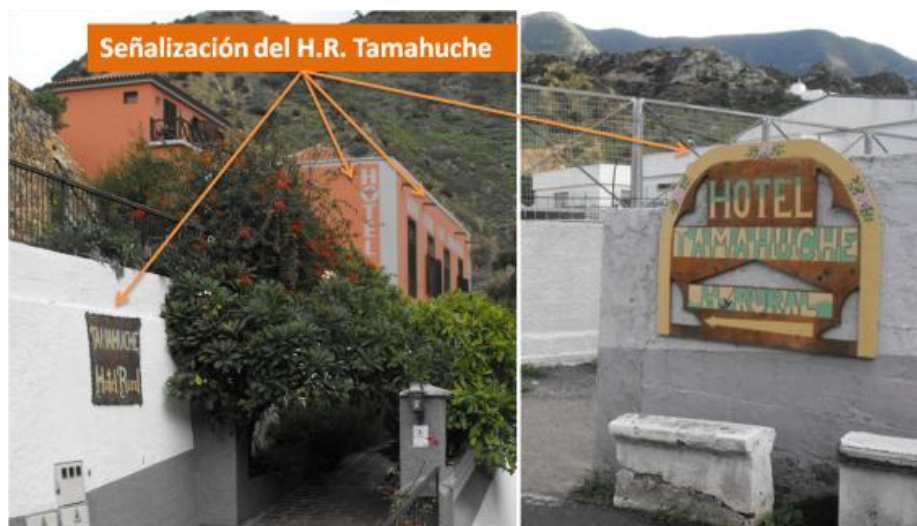
El Hotel Rural Tamahuche está señalizado de forma poco frecuente aunque resulta visible, ya que también está pintado en las paredes del edificio, en las cuales consta el nombre del equipamiento y los servicios que oferta. Por otro lado, el hotel cuenta igualmente con señalización vertical, en la entrada del aparcamiento del hotel y justo al inicio de la rampa de acceso al mismo, como se observa en la siguiente fotografía.

Foto 85: Señalización exterior del Hotel Rural Tamahuche

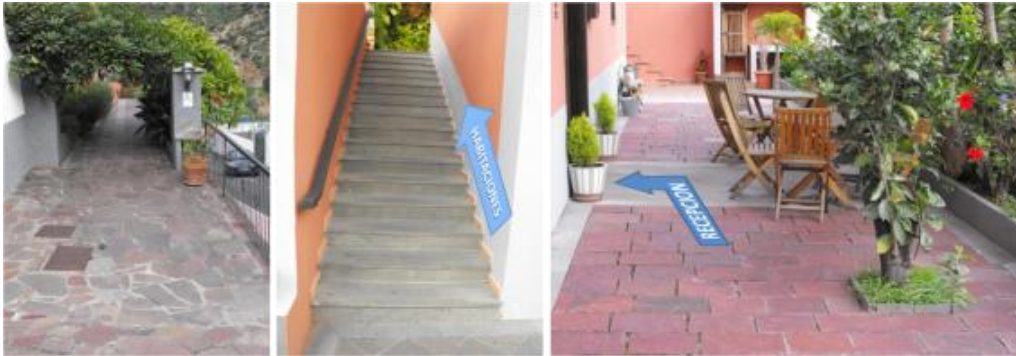
Foto 9: Detalles de la zona de entrada al edificio del Hotel Rural Tamahuche

El acceso al equipamiento se realiza por una rampa con pavimento de bloques de piedra perfilada y una anchura superior a 2 m, por donde pueden circular vehículos motorizados. La rampa accede a una terraza con conexión a la recepción, al bar-restaurante, a los baños exteriores y a unas escaleras exteriores que enlazan con las habitaciones, como se puede observar en la siguiente fotografía.

Para acceder a la recepción y al bar-restaurante existe un pequeño desnivel de tan sólo 7 cm, salvado por una rampa de 21 cm de largo. La puerta de recepción cuenta con un ancho suficiente, de 139 cm. El acceso a los baños exteriores no presenta ningún desnivel y el ancho de las puertas de los mismos es de 77 cm.

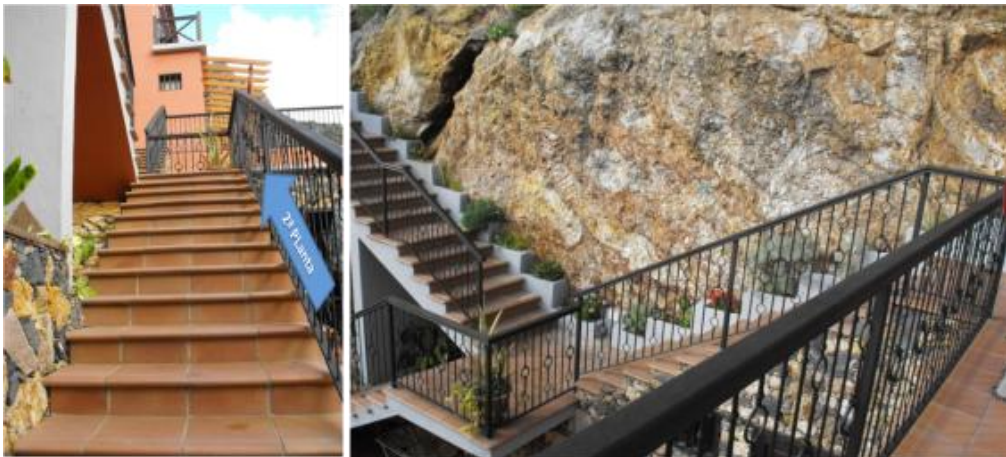
Todas las habitaciones del hotel cuentan con una entrada exterior, dispuestas en la primera y en la segunda planta del hotel. Las escaleras que permiten acceder a la primera planta de habitaciones (fotografía 16, centro) ascienden desde la terraza de la entrada. Éstas son de hormigón, lisas y cuentan con un pasamanos situado a 79cm de altura. Las escaleras de acceso a la segunda planta de habitaciones (en la siguiente fotografía), poseen un pavimento de baldosas de pizarra rojiza, escalones regulares divididos en dos tramos y un pasamanos de apoyo y protección a 1,02 m de altura.

Figura 10: Escaleras de acceso al edificio superior del Hotel Rural Tamahuche

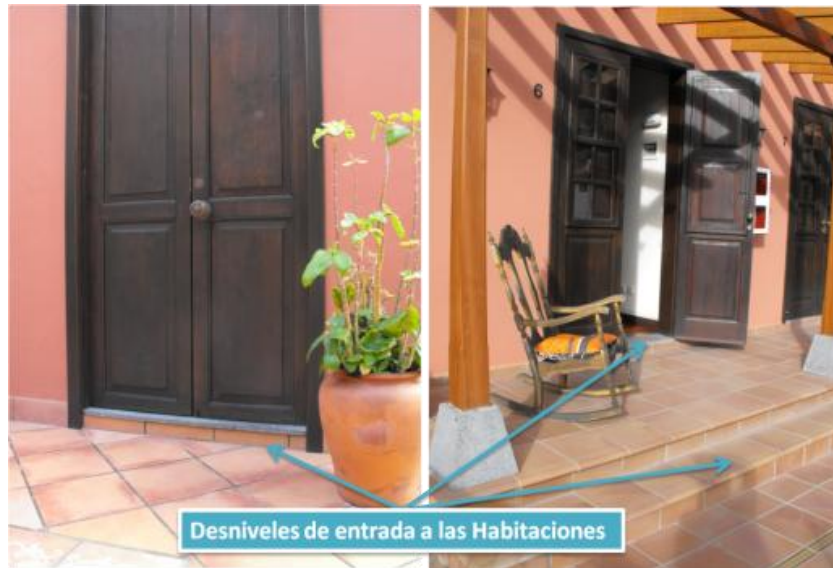
Todas las entradas de las habitaciones cuentan con un desnivel que puede variar entre 5 y 10 cm de alto, tal y como se aprecia en la siguiente fotografía.

Figura 11: Accesos de entrada a las habitaciones del Hotel Rural Tamahuche

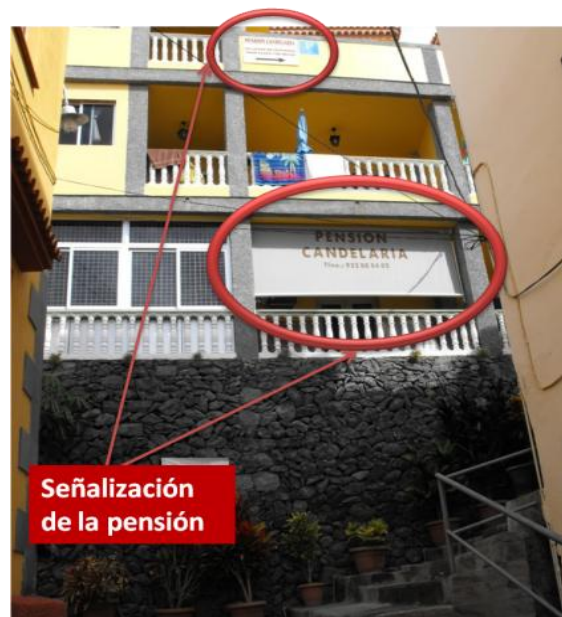
Foto 19: Señalización de la Pensión Candelaria

La Pensión Candelaria está localizada en una zona peatonal, señalizada e identificada mediante un toldo colocado en uno de sus balcones de la primera planta, en el cual están impresos el nombre y la tipología del equipamiento, tal y como enseña la fotografía 19.

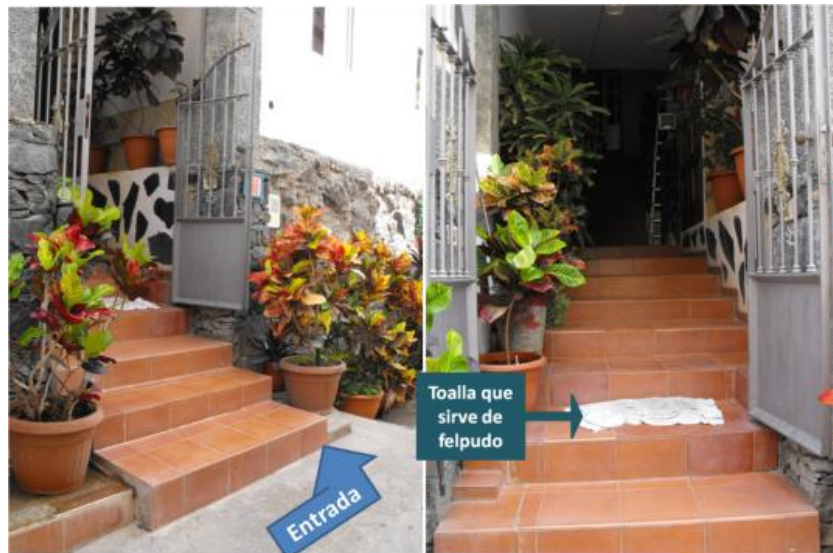
El acceso al interior del edificio se realiza por unas escaleras de pavimento de baldosa, con peldaños irregulares tanto en altura como en profundidad, sin pasamanos y con numerosos obstáculos al paso.

Foto 12: Detalles del acceso exterior al interior de la Pensión

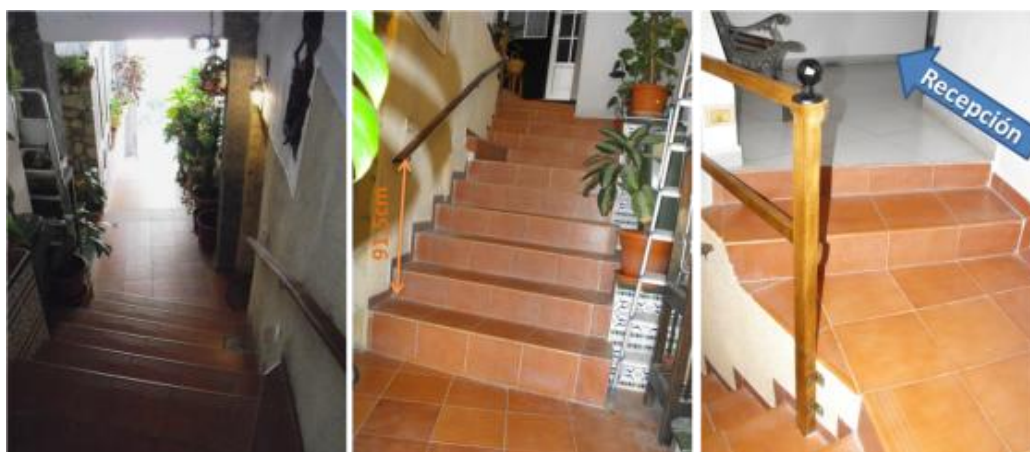
El recorrido desde la entrada hasta la recepción y apartamentos, en la primera planta, está compuesto por 3 tramos de escalones y 4 plataformas intermedias. Los peldaños son irregulares y algunos superan los 25 cm de altura. Su pavimento es de mosaico y el segundo tramo de escalones dispone de un pasamanos de apoyo localizado a 91,5 cm de altura.

Foto 13: Acceso interior de la Pensión Candelaria

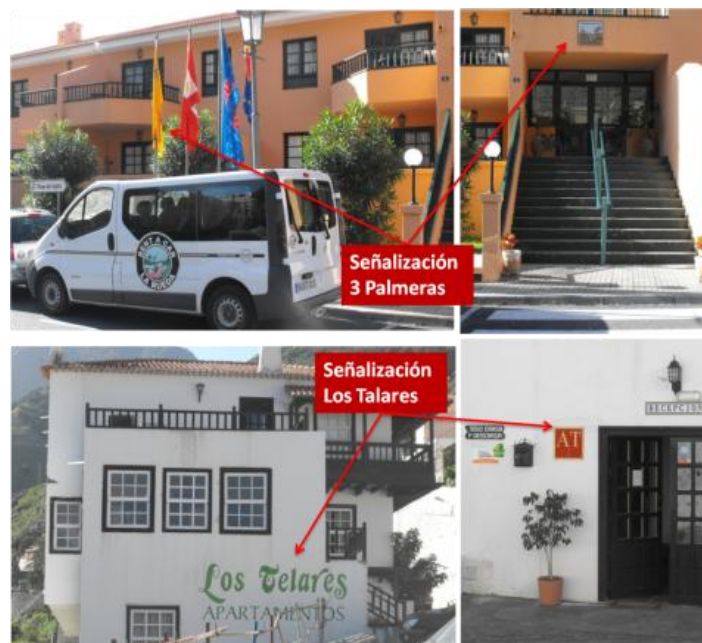
El complejo Los Talares tienen su señalización pintada en una de las paredes laterales del edificio, acompañada de pequeños carteles que identifican los servicios prestados en la entrada de la recepción y en la entrada de la planta baja del equipamiento, como se observa en la siguiente fotografía.

Foto 14: Señalización de los complejos de alojamientos Las 3 Palmeras (superior) y Los Talares (inferior)

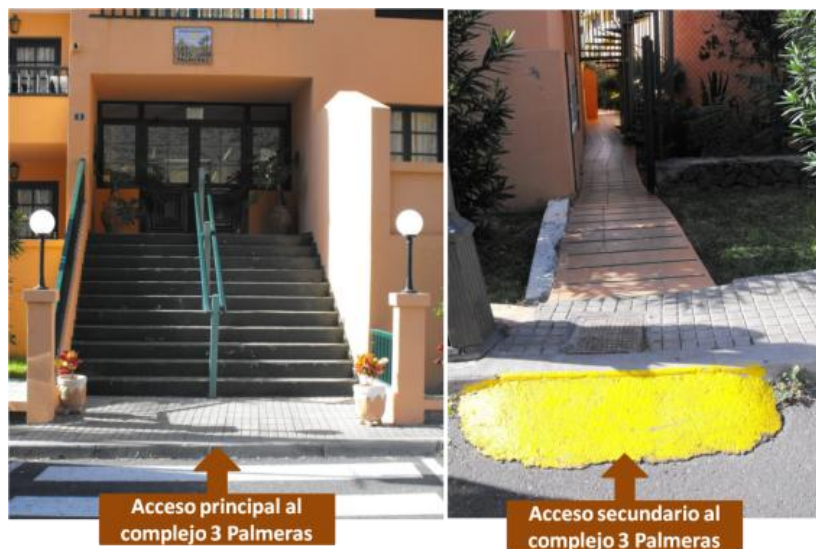
Como se puede ver la fotografía 23, las escaleras son regulares, con pavimento de azulejo oscuro, con más de 2 m de ancho, y disponen de un pasamanos de apoyo central, situado a 92 cm de altura. La rampa de acceso al complejo es lateral al mismo, con pavimento de mosaicos de baldosa, 1 m de ancho, franjas antideslizantes en intervalos de 30 cm y poca pendiente, acentuado además por plataformas planas intermedias.

Foto 15: Accesos al interior del complejo Las 3 Palmeras

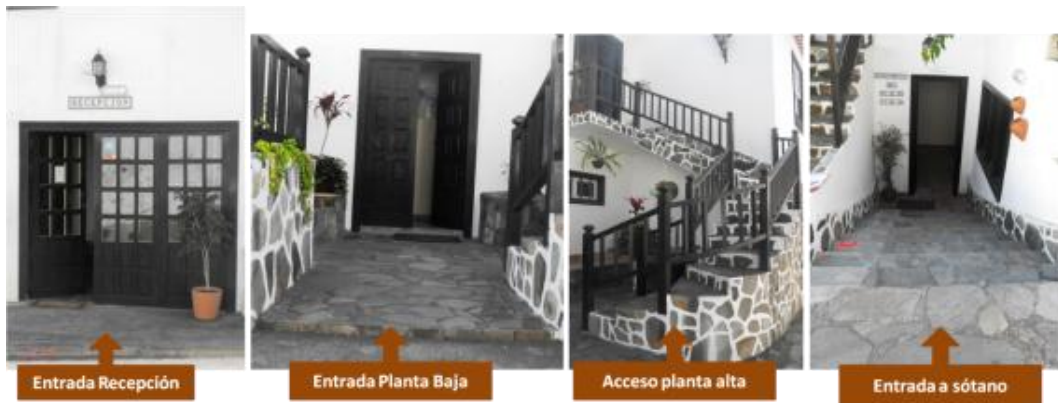
En relación al complejo de apartamentos Los Talaes, localizado en un edificio antiguo y de carácter marcadamente rural, éste cuenta con 4 accesos distintos al interior del equipamiento: 1) la entrada a la recepción, que está al mismo nivel de la acera y no presenta desniveles, 2) la entrada al piso bajo de apartamentos y zonas comunes, que implica salvar dos pequeños bordillos, 3) la entrada a la planta alta de apartamentos, a través de dos tramos de escaleras y 4) la entrada a la planta de apartamentos del sótano, utilizando un pequeño tramo de escaleras. Todos estos accesos se identifican en la siguiente fotografía.

Foto 16: Accesos de entrada al complejo de apartamentos Los Talares

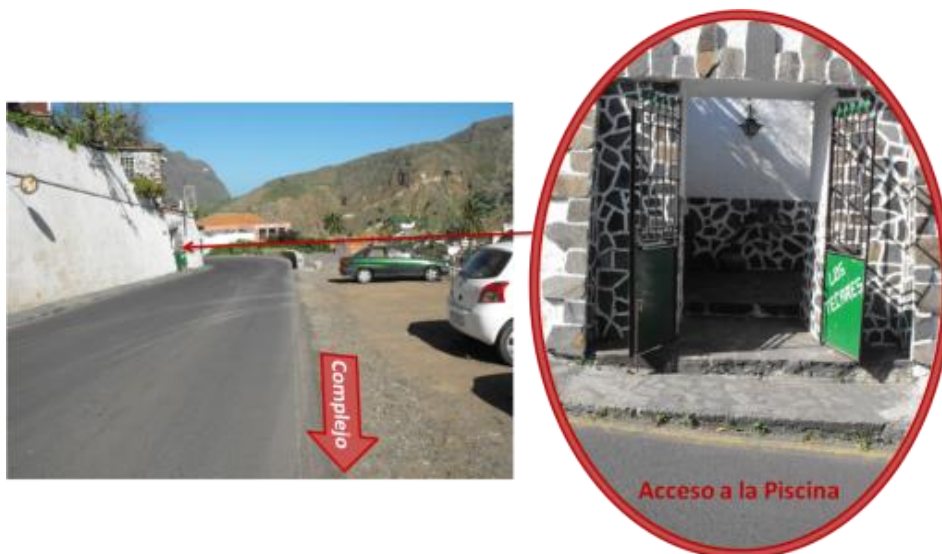
Otro aspecto importante de Los Talares es que sus servicios de comedor y piscina están localizados fuera del edificio que alberga los apartamentos, a unos 500 y 200 metros del mismo, respectivamente. El acceso a los edificios donde se encuentran estos servicios no dispone de las garantías mínimas de seguridad para que sus clientes se puedan desplazar a pie hasta los mismos, siendo imposible que un cliente en silla de ruedas pueda realizarlo de forma autónoma. La entrada de la piscina se realiza a través de varios tramos de escaleras, irregulares y rústicas como se puede ver en la fotografía 25. Por otro lado la entrada al comedor, ubicado en el mismo edificio del Museo del Gofio no presenta obstáculos al paso ni desniveles importantes.

Foto 17: Zona de acceso a la piscina de Los Talares

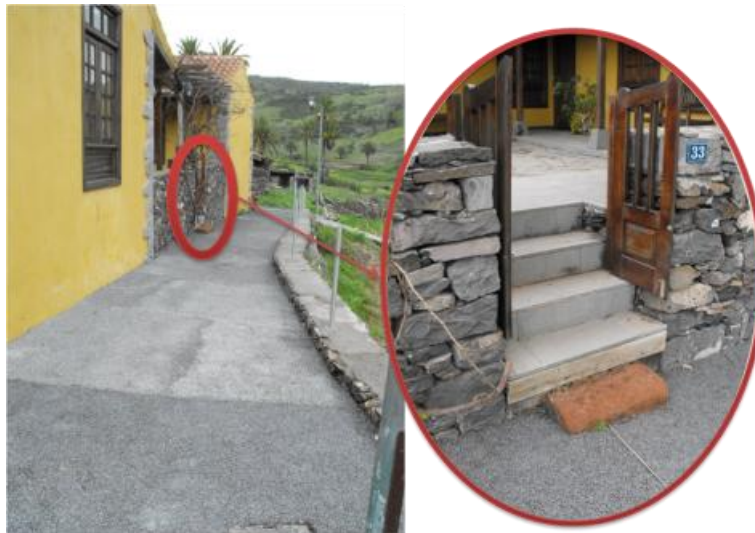
Foto 18: Acceso de entrada a la Casa Rural La Vega

Ambos equipamientos visitados cuentan con recorridos de acceso a los mismos con carencias importantes a nivel de los elementos que garantizan su accesibilidad. En lo que se refiere a la entrada a los mismos, ambos cuentan con escalones, tal y como podemos ver en la siguiente fotografía. La casa La Vega posee escaleras de hormigón, con escalones heterogéneos de 90 cm de ancho.

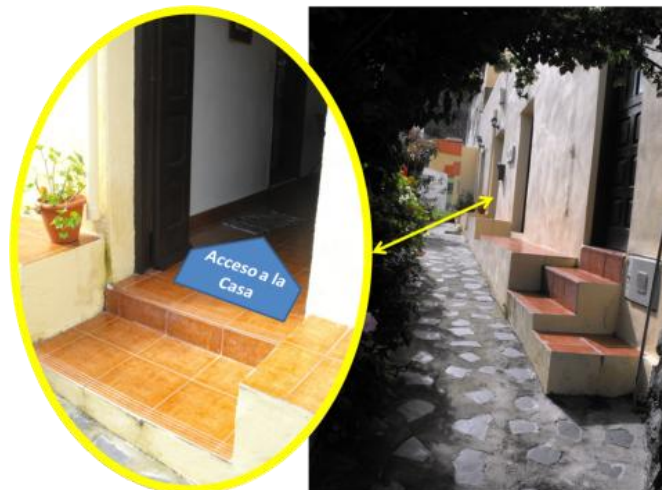
Foto 19: Acceso para la entrada a la Casa Rural La Vecindad

La casa La Vecindad, en la fotografía 27, dispone de una acera de aproximadamente 1 m de ancho que da acceso a los escalones de entrada, irregulares y con pavimento de baldosa.

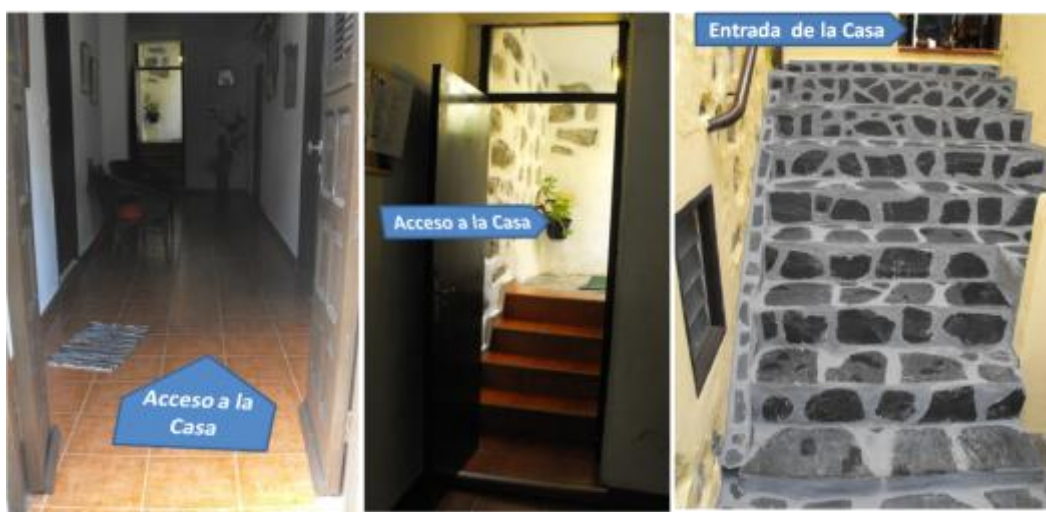
En la casa de La Vecindad para acceder al interior de la misma es necesario recorrer dos tramos de escaleras. La entrada a la casa cuenta también con un bordillo de más de 15 cm de desnivel y la puerta no supera los 70 cm de ancho al paso.

Foto 20: Recorrido de entrada de la Casa Rural La Vecindad

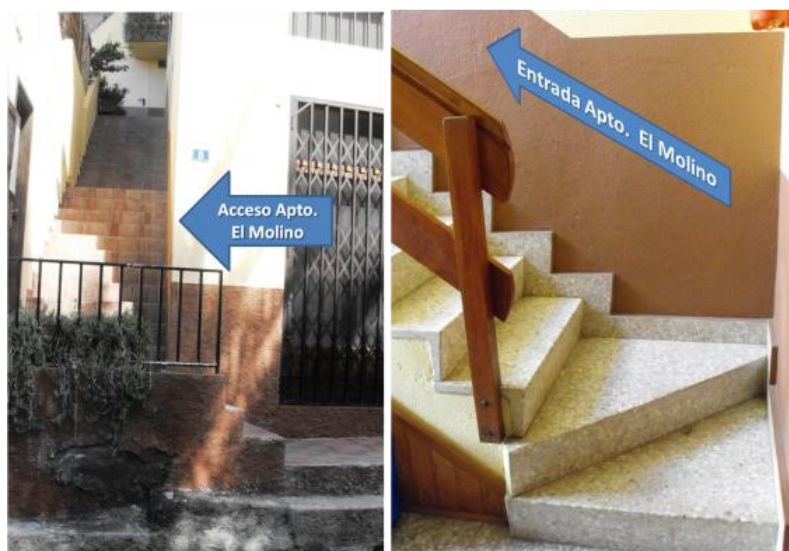
Para acceder a los apartamentos El Molino, los clientes disponen de escaleras tanto en el exterior como en el interior del edificio. Éstas presentan escalones regulares de 18-19 cm de alto y 30 cm de profundidad. Como se puede observar en las fotografías, las escaleras difieren en su pavimento, siendo las exteriores de hormigón y las interiores de mármol. Éstas últimas disponen también de un pasamanos de apoyo y protección situado a una altura de 85 cm.

Foto 22: Recorrido de acceso al apartamento El Molino

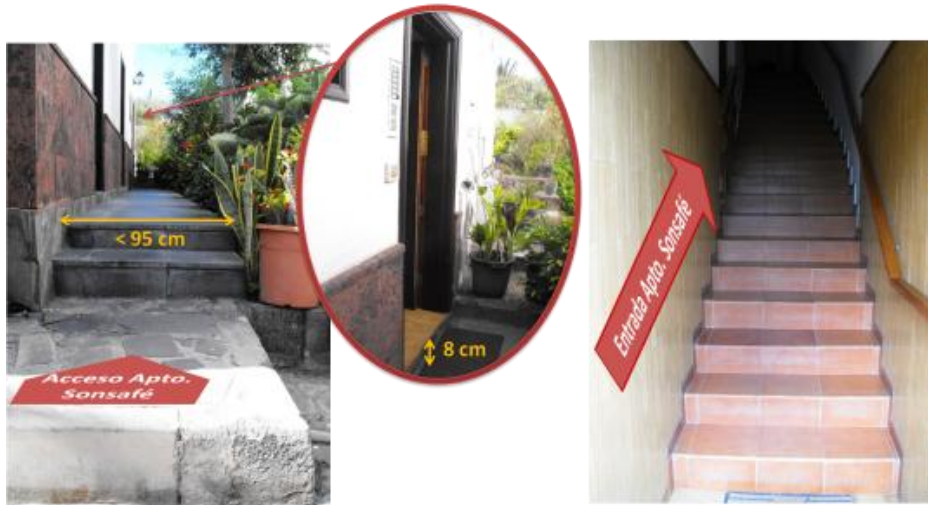
Por otro lado el acceso a los apartamentos Sansafé se realiza salvando dos escalones irregulares desde la acera de la calle, accediendo a un tramo de acera que no supera los 90 cm de ancho, con pavimento de mosaicos de hormigón, hasta la entrada del edificio. Para acceder a lo apartamentos es necesario salvar un tramo de escaleras, regulares, con escalones de 18 cm de altura y 30 cm de profundidad, y que disponen de un pasamanos de apoyo a 84 cm de altura.

Foto 23: Detalle del recorrido de acceso a los apartamentos Sonsafé

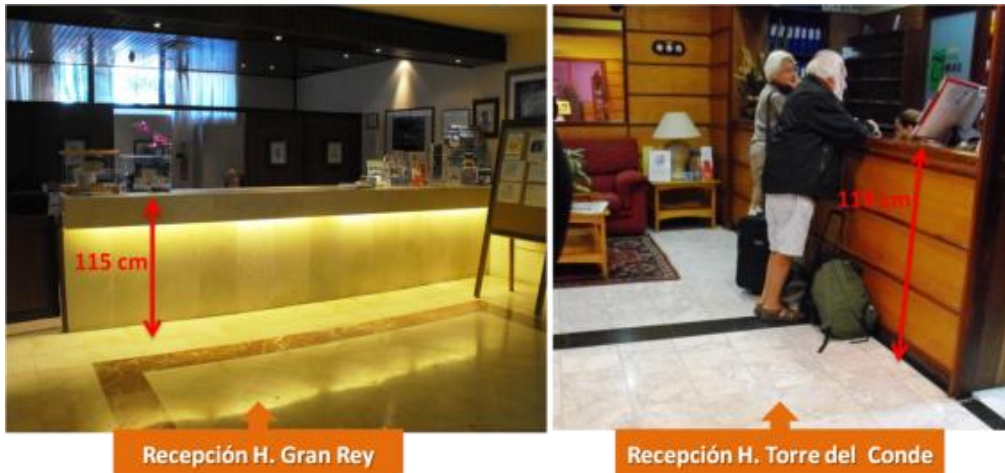
Las recepciones de los establecimientos hoteleros visitados son similares, aunque la del Hotel Gran Rey sea considerablemente más amplia que la del Hotel Torre del Conde. Como se puede ver en la siguiente fotografía, ambas presentan un mostrador elevado, que no cuenta con dos alturas ni con la profundidad adecuada para el acercamiento de un cliente en silla de ruedas.

Foto 24: Detalle de las recepciones de los Hoteles Gran Rey (izquierda) y Torre del Conde (derecha)

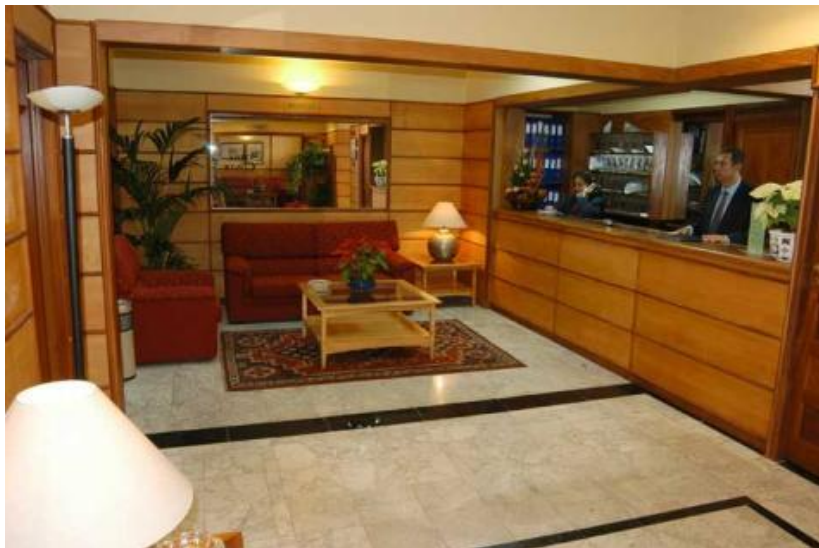
Foto 25: Zona de descanso junto a la recepción del hotel Torre del Conde

Como se puede ver en la fotografía 32, izquierda, el hotel Gran Rey dispone también de dispensadores de folletos sobre información de la zona y del hotel, colocados en el mostrador de la recepción. Por otro lado el hotel Torre del Conde facilita este tipo de información en una zona de sofás y mesas, continua a la recepción (ver fotografía siguiente).

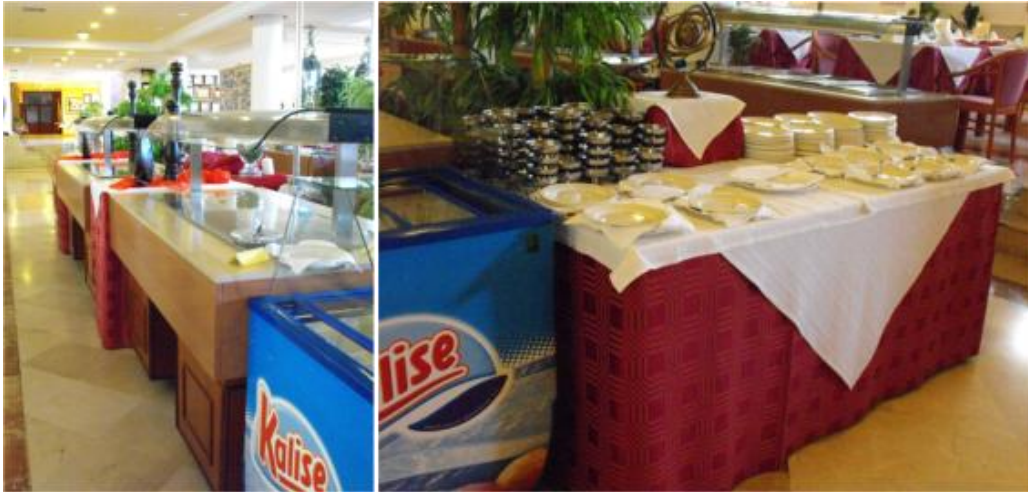
Foto 28: Equipamientos del bufé de cenas del hotel Gran Rey

La zona donde se sirve el bufé dispone de dispensadores de comida caliente y fría, postres, bebidas, platos, vasos y tenedores, entre otros. Estos dispensadores tienen una altura que varía entre 87 y 90 cm, no disponen de profundidad para el acercamiento frontal de un cliente con silla de ruedas, pero si permiten su acercamiento lateral, tal y como se observa en la siguiente fotografía.

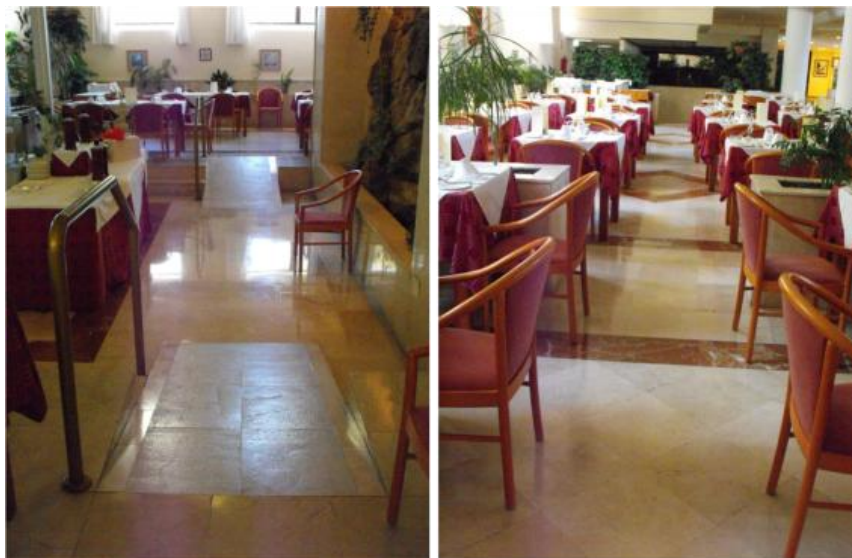
Foto 29: Detalle de los recorridos del bufé de cenas del hotel Gran Rey

En toda la zona del bufé y comedor los recorridos disponen de al menos 1 m de ancho, pero a pesar de ello, son pocos los espacios en los que es posible hacer giros de 1,50 m incluso en las zonas de acceso a las rampas, tal y como se observa en las siguientes imágenes.

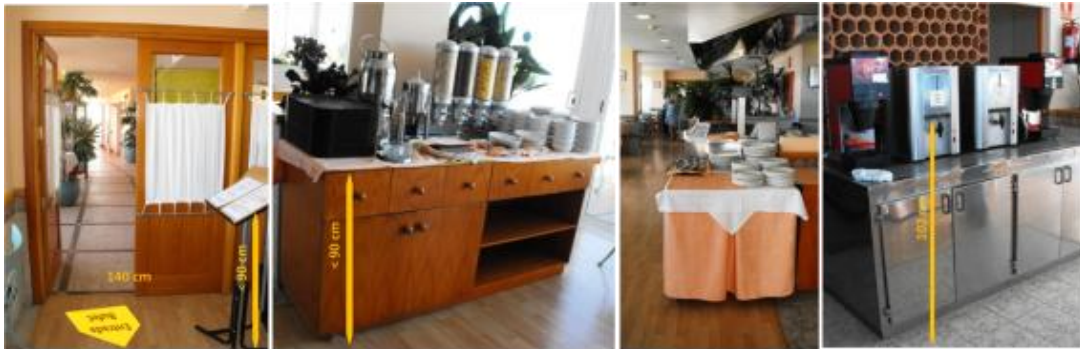
Foto 30: Detalles de la zona de desayunos del hotel Gran Rey

Uno de los bares del hotel esta también en esta zona y conecta directamente y sin ningún desnivel con la zona de bufé. Es un bar pequeño que no supone demasiado uso por parte de los clientes, y cuenta con una barra de poco más de 1 m de alto y asientos también elevados. El comedor de desayunos está ubicado en la azotea, a la que se accede por ascensor o escaleras, analizados más adelante en este apartado. El espacio donde se dispone el bufé presenta recorridos que disponen de al menos 90 cm de paso e incluso mayores. La puerta de acceso a esta zona es de hoja doble y dispone de 140 cm de ancho total. Los dispensadores de comida y menaje son idénticos a los del comedor de cenas.

En esta zona la mayoría de las mesas disponen de al menos 70 cm de altura inferior y de una profundidad de 59,5 cm. Las sillas tienen una altura de asiento de 44 cm y 66 cm de espalda.

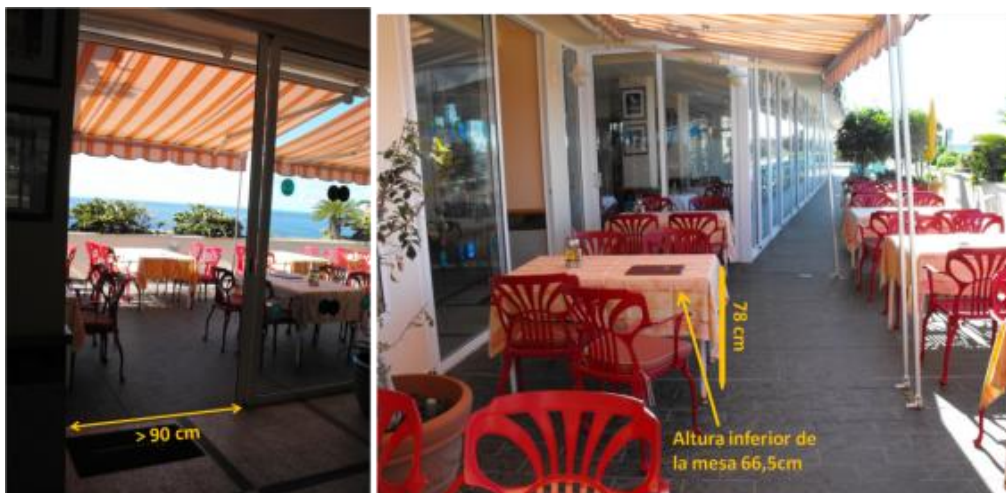
Foto 31: Detalles de la terraza del hotel Gran Rey

En la misma planta del bufé de desayunos está la zona de terraza del hotel, la cual rodea toda la zona cerrada y a la que se accede por puertas correderas que disponen de un ancho de paso superior a 90cm. Estas puertas son de cristal y cuentan con pegatinas de señalización colocadas a 70 y 180 cm del suelo, como se puede apreciar en la siguiente fotografía.

Las mesas y sillas de esta zona son en su mayoría de metal, como se ve en la imagen superior, y no superan los 65 cm de altura inferior impidiendo el acercamiento de clientes en silla de ruedas.

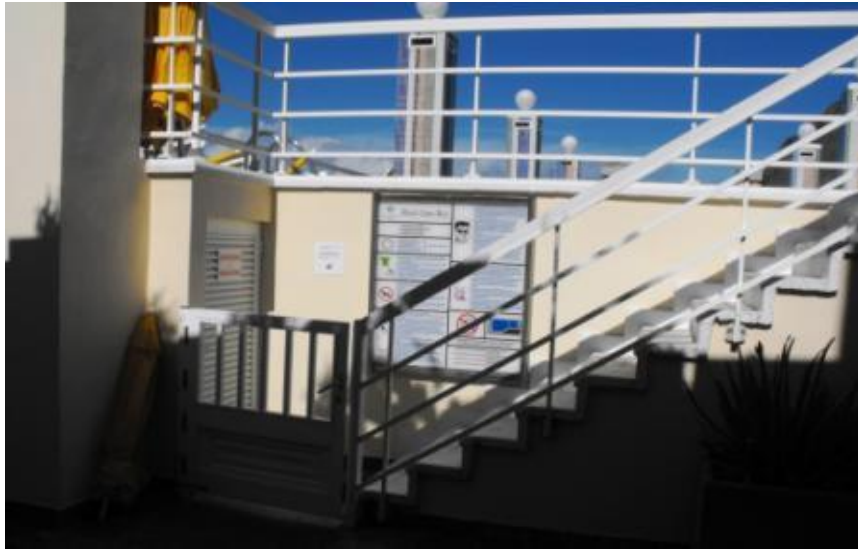
Foto 32: Acceso a la piscina del hotel Gran Rey

El acceso a la piscina del hotel se hace desde la zona de la terraza, a través de unas escaleras, regulares, con un pasamanos de apoyo situado a 70cm de altura.
