## DIAGNOSTICO SECTORIAL DE LA ACCESIBILIDAD UNIVERSAL EN EQUIPAMIENTOS TURISTICOS PRIVADOS EN LA GOMERA- Sector Alojamientos

Promueve: AIDER LA GOMERA

Asistencia técnica: HIDRIA Ciencia, ambiente y desarrollo S.L.

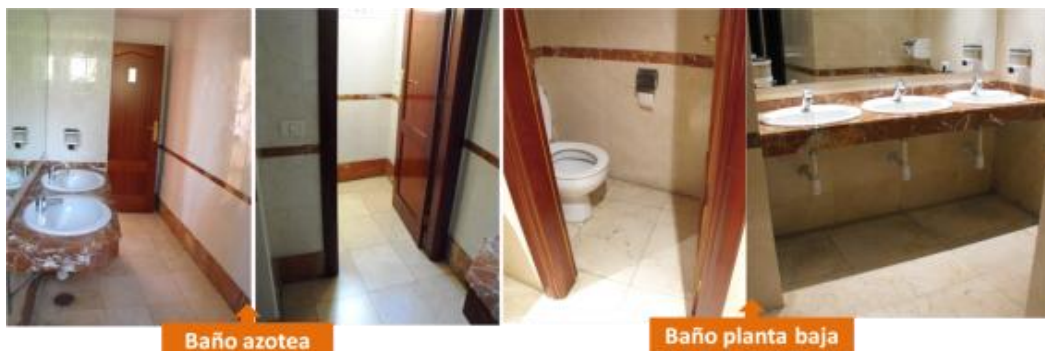
Foto 33: Baños de las zonas comunes del hotel Gran Rey

Tanto la zona de bufé y recepción de la planta baja, como la zona de desayunos, terraza y piscina disponen de baños para clientes. Ninguno de estos baños está adaptado ni cuentan con las medidas necesarias para poder ser accesibles, tanto en sus accesos como en sus interiores. La señalización de los mismos tampoco es accesible ya que está situada a más de 2 m de alto y con escaso contraste entre el fondo y el texto.

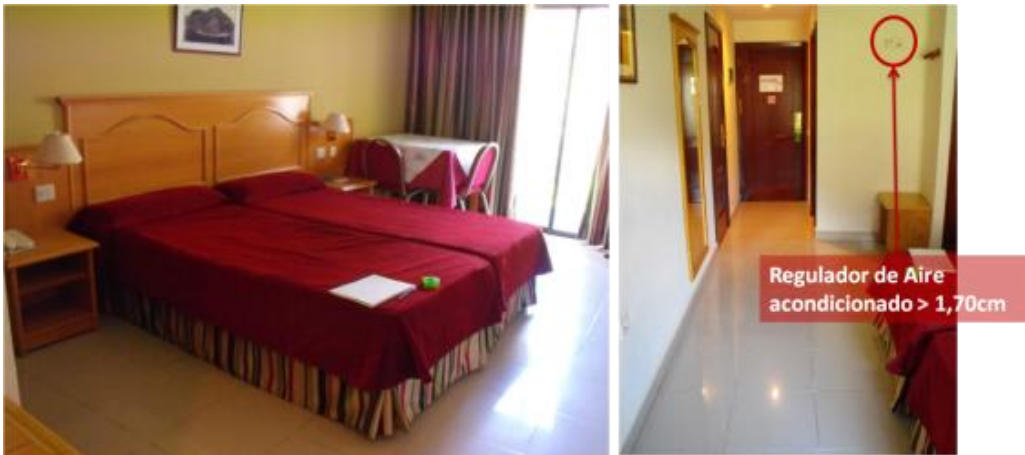
Foto 34: Espacio interior de la habitación del hotel Gran Rey

La habitación visitada, según la responsable del hotel, es la más adecuada para acoger a clientes con algún tipo de discapacidad. Es una habitación amplia, luminosa y que dispone de

zonas de paso con más de 90 cm de ancho, aunque la puerta de acceso no supera los 76 cm al paso, como se puede observar en la siguiente fotografía. Los interruptores, enchufes y el regulador de aire acondicionado están situados a alturas variables entre los 20 y los 170 cm del suelo. El mobiliario no tiene más de 80 cm de altura.

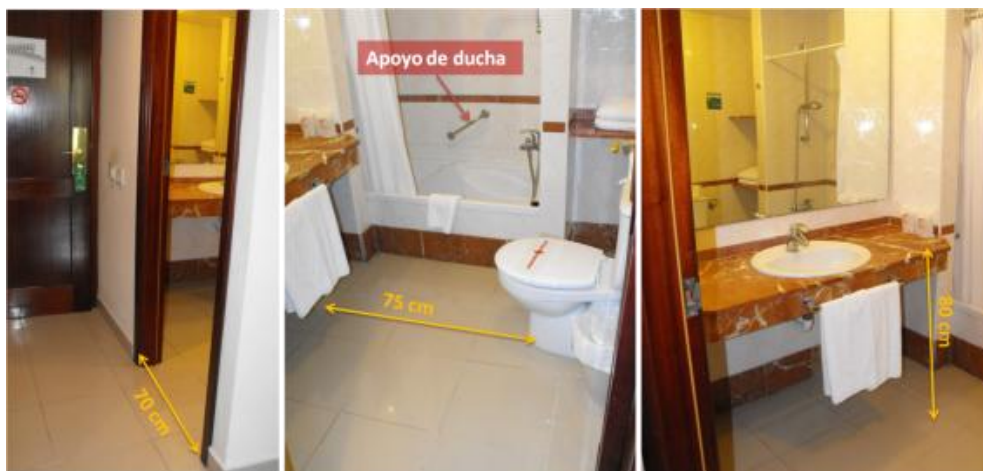
Foto 35: Detalles del baño de una habitación del hotel Gran Rey

Como se puede observar en la siguiente imagen, la habitación dispone de baño amplio, con soporte de apoyo para la ducha, grifo regulable con monomando, lavabo sin mobiliario inferior, espejo situado a una altura de 70 cm, y una zona de paso con al menos 80 cm de ancho. Con todo, y de la misma forma que los restantes baños del edificio no esta adaptado y la puerta de acceso no supera los 75 cm de ancho al paso.

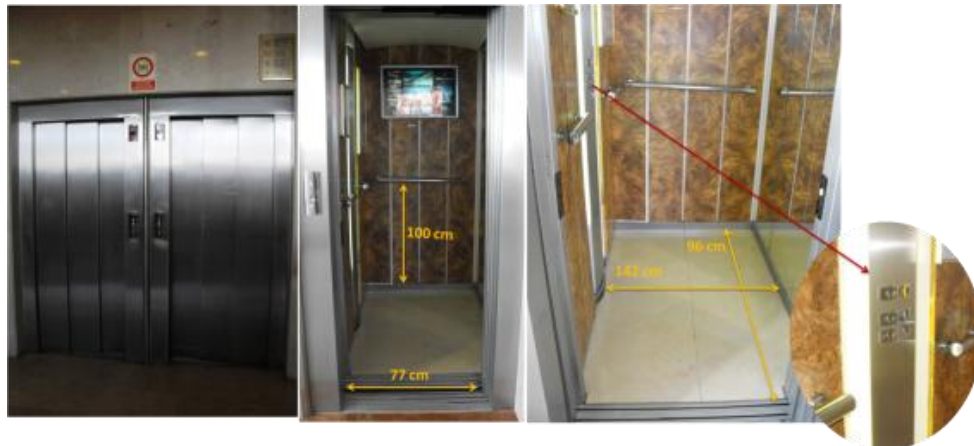
Foto 36: Detalles del ascensor del hotel Gran Rey

El ascensor, como se observa en la fotografía 44, tienen un color contrastado con las paredes del hotel. En su entrada el espacio libre es de al menos 150 cm. Las puertas son automáticas y

correderas, con un ancho de paso de 78 cm. Posee detector de personas en la puerta, a una altura de 30cm y en su interior cuenta con un pasamanos perimetral a 1m de altura. La cabina dispone de 96 cm de ancho y 148cm de largo y espejos en las paredes laterales. Los dispositivos de la cabina no son de color contrastado pero tienen un diámetro mínimo de 3 cm, y cuentan con caracteres en braille y alto relieve. No se ha detectado ningún sistema de señalización sonoro en el ascensor.

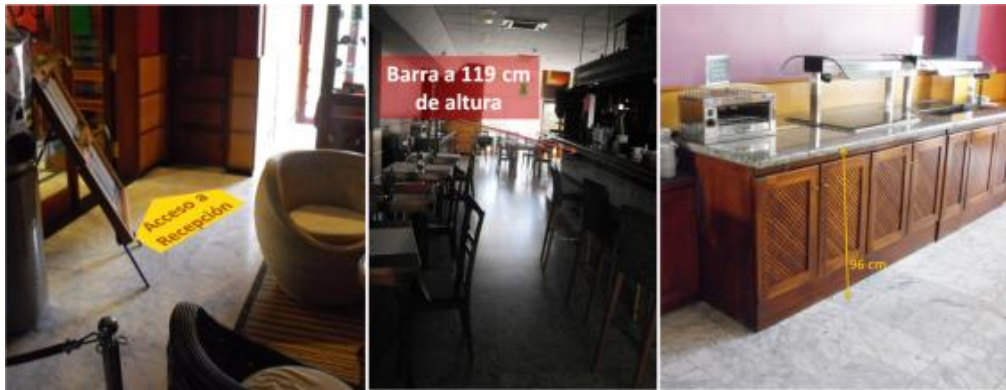
Foto 37: Detalles del Restaurante del hotel Torre del Conde

El Hotel Torre del Conde cuenta únicamente con restaurante y bar, que además de servir a sus clientes está también abierto al público general. Como se puede ver en la siguiente fotografía, el acceso al restaurante se efectúa a través de la zona de recepción, por una puerta de 80 cm de ancho. El pavimento en esta zona es de piedra pulida y los recorridos disponen un ancho de paso mínimo de 90 cm, si bien en algunos puntos presentan obstáculos al paso, todos ellos móviles. La barra tiene una altura de 119 cm y una profundidad de 65 cm, no resultando accesible. Las mesas disponen de una altura mínima de 65 cm.

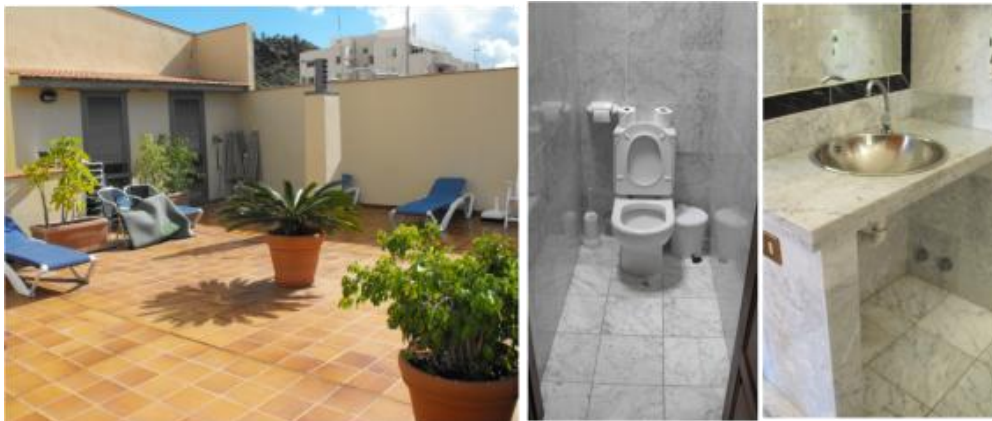
Foto 38: Espacio de la terraza en la azotea del hotel Torre del Conde

En la última planta, el hotel Torre del Conde cuenta con una terraza amplia, con tumbonas móviles. A la terraza se accede o bien por el ascensor, o bien por las escaleras del edificio ambos analizados más adelante en este apartado. Como ya es habitual el ancho de las puertas de acceso a la terraza no supera los 80 cm. En esta zona de terraza también se dispone de un baño, que no está adaptado para personas con discapacidad, tal y como se observa en la siguiente fotografía.

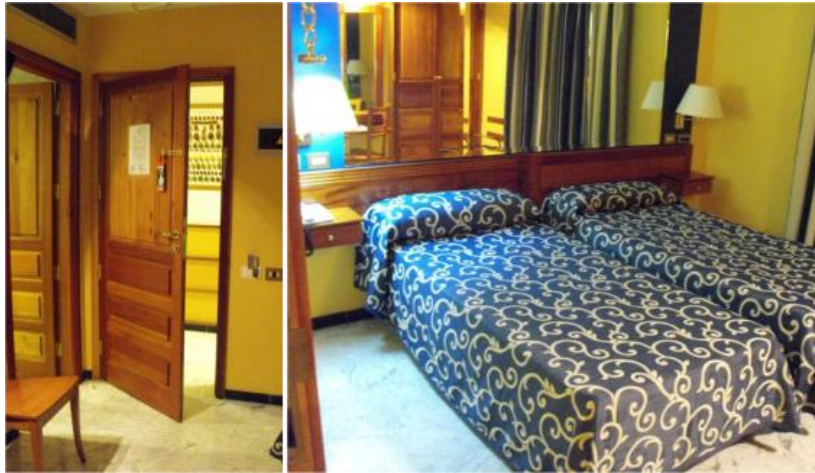
Foto 39: Habitación del hotel Torre del Conde

Como se observa en la fotografía 47, esta habitación dispone de una puerta de entrada de 78 cm de ancho. El pomo de la misma tiene forma de “L” y se sitúa a 113 cm de alto. Es una habitación amplia, con pavimento de piedra pulida, que dispone de un mínimo de 90 cm al paso para acceder al mobiliario. Los interruptores, enchufes y el regulador de aire acondicionado están situados a una altura que varía entre los 20 y 100 cm, y el mobiliario no tiene más de 80 cm de alto.

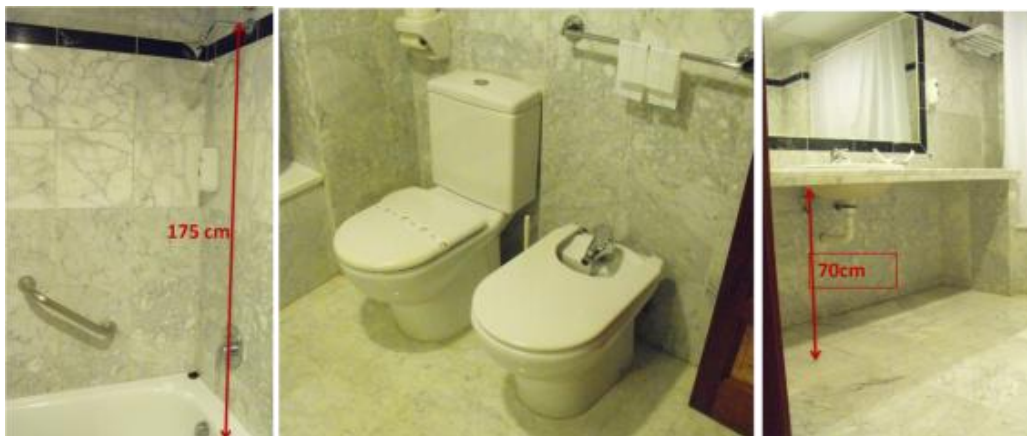
Foto 40: Detalles del baño de la habitación en el hotel Torre del Conde

El baño de la habitación, aunque amplio, no está adaptado. Tiene un soporte de apoyo en la ducha, grifos monomando, lavabo sin mobiliario inferior, espejo a 1 m de altura y una zona de paso con un mínimo de 80 cm de paso. Su puerta de entrada no supera los 70 cm de ancho.

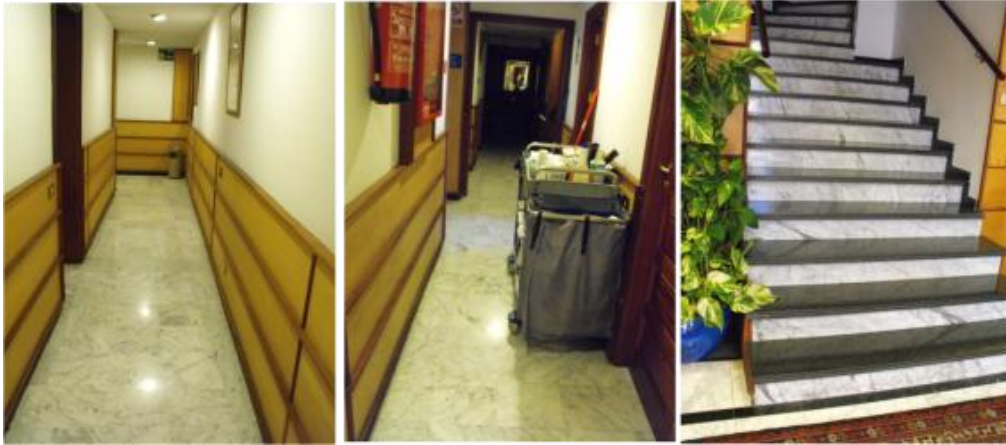
Foto 41: Pasillos y escaleras de clientes en el hotel Torre del Conde

Como se aprecia en la siguiente fotografía, las habitaciones están conectadas con la escalera y el ascensor a través de pasillos, con aproximadamente 1,15 m de ancho, que en la zona de entrada/salida del ascensor no superan los 1,30 m.

El ascensor es similar al del hotel Gran Rey. Las escaleras, son regulares, de piedra pulida, con escalones que no superan los 17 cm de altura y los 30 cm de profundidad. Cuentan con un pasamanos de apoyo a 95 cm de alto.

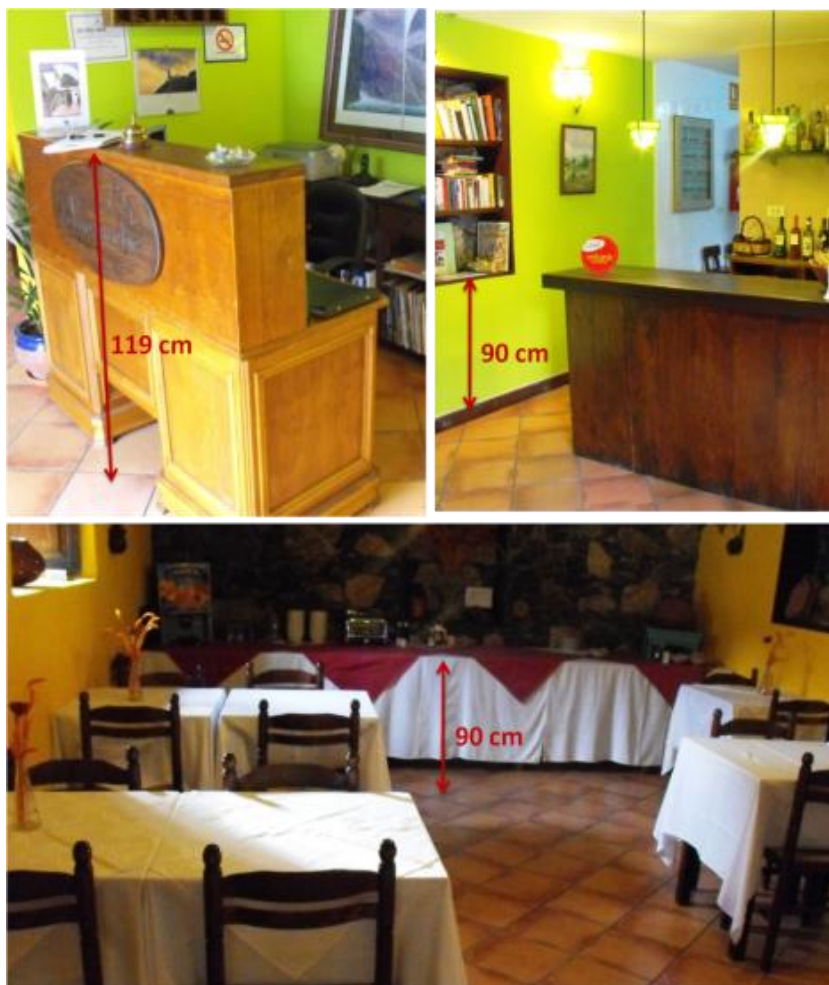
Foto 42: Detalles de la zona de recepción, bar y comedor del hotel rural Tamahucho

Como se observa en la siguiente fotografía, la recepción cuenta con un mostrador de 1,19 m de alto, un dispensador de folletos con una altura mínima de 90 cm y también un punto de informática.

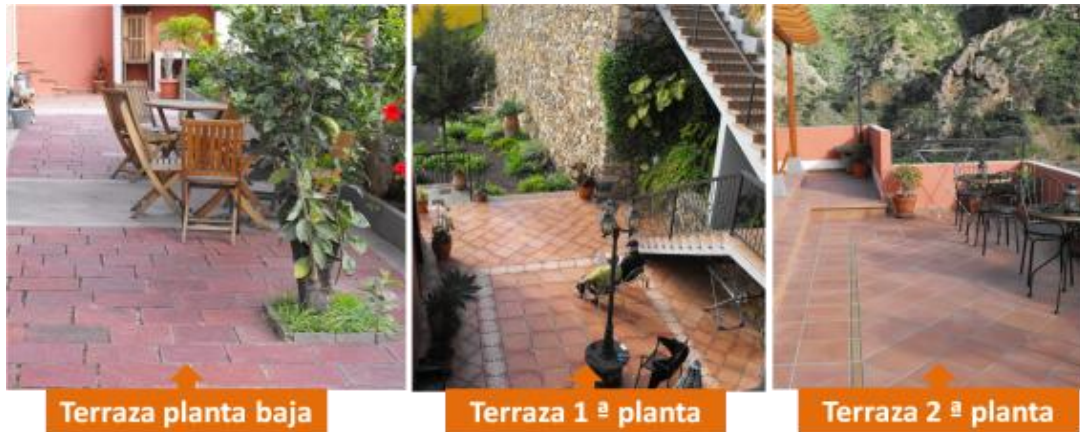
Foto 43: Terrazas del hotel rural

El hotel dispone de 3 terrazas comunes exteriores, una en la entrada junto a la recepción y las otras dos situadas en las plantas de las habitaciones, y que permiten el acceso directo a las mismas, como se observa en la siguiente fotografía.

Las terrazas son amplias, equipadas con sillas y mesas en diferentes estilos, y suponen zona de esparcimiento y descanso para los clientes del hotel.

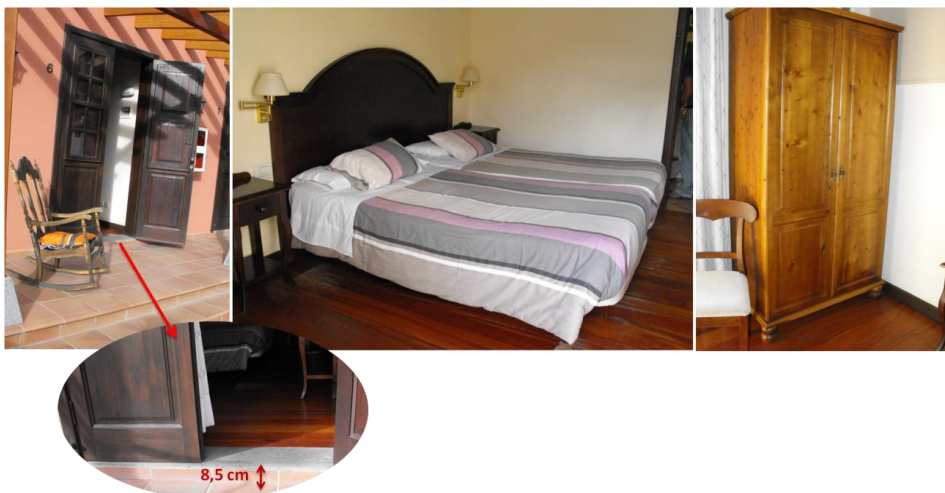
Las habitaciones son amplias y luminosas y con suelo de madera. La puerta de acceso a las mismas es de doble hoja, disponen del mobiliario habitual que no supera las medidas indicadas por los criterios de accesibilidad y su recorrido interior cuenta con zonas de paso inferiores a los 90cm, como muestra la siguiente fotografía.

Foto 44: Habitación del hotel Tamahuque y detalles del desnivel de la entrada (izquierda)

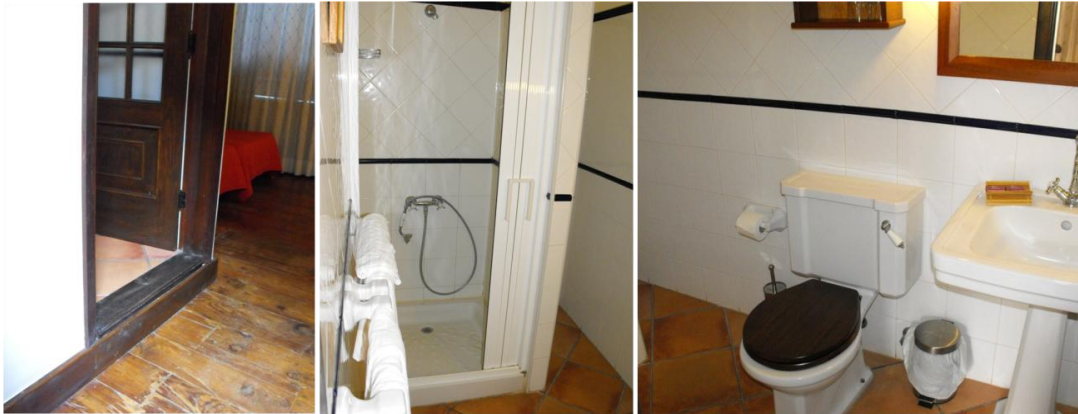
la planta baja, el acceso a los baños incluso cuenta con un desnivel de aproximadamente 8 cm en relación a la habitación.

Foto 45: Baños de la habitación del hotel rural Tamahuche

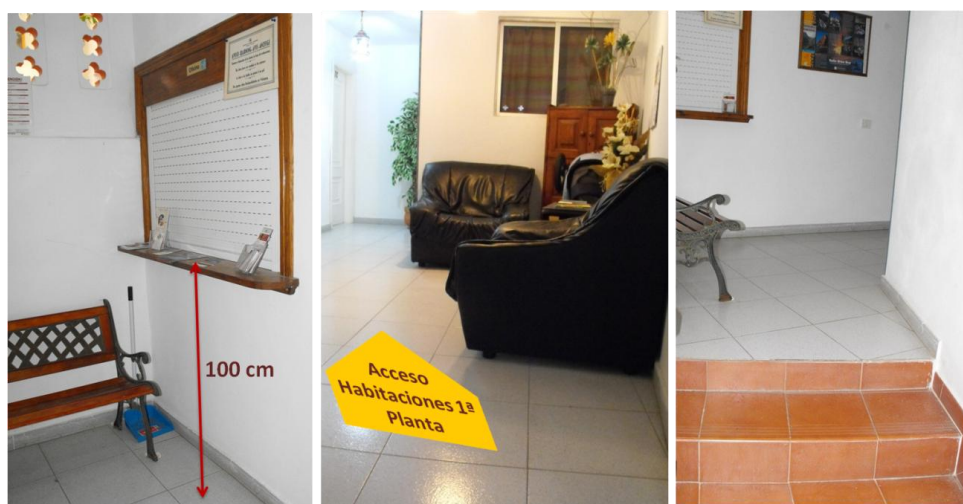
Foto 46: Área de la recepción de la pensión Candelaria

La recepción de la Pensión Candelaria está ubicada en la primera planta del edificio. Como se observa en la fotografía siguiente, consiste en un perímetro que conecta con el edificio por una ventana, situada aproximadamente a 1 m de alto, y el servicio de recepción únicamente está disponible entre las 15 h y las 20 h de la tarde, habitualmente.

En la zona de la recepción existen sofás para uso de los clientes y también dispensadores de folletos con información de la zona. El acceso a esta zona es complicado e implica salvar 3 tramos de escalera irregulares, como ya ha sido indicado en el apartado anterior del presente documento.

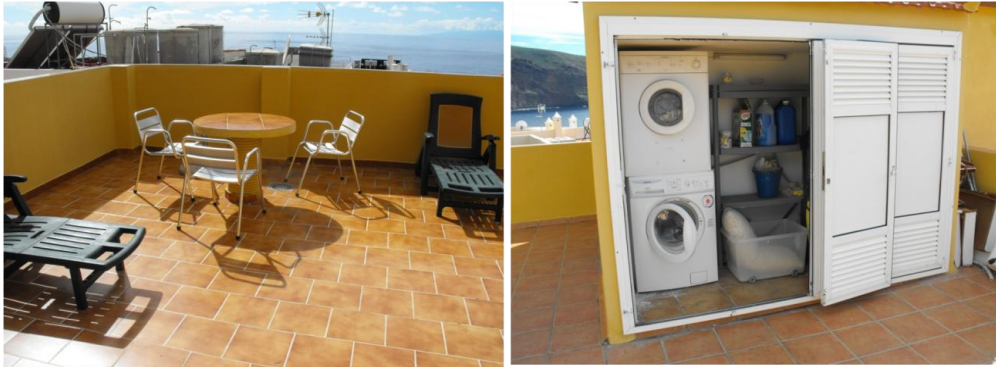
Foto 47: Terraza y zona de lavadoras de la Pensión Candelaria

En el segundo piso del edificio existe una terraza (fotografía 55), que cuenta con sillas y tumbonas móviles, disponibles para los clientes. En la zona de la azotea del edificio se localiza el servicio de limpieza de ropa de la pensión (fotografía 55).

Los accesos a la terraza y zona de lavadoras disponen de un pequeño bordillo de entre los 6 y 8 cm de altura.

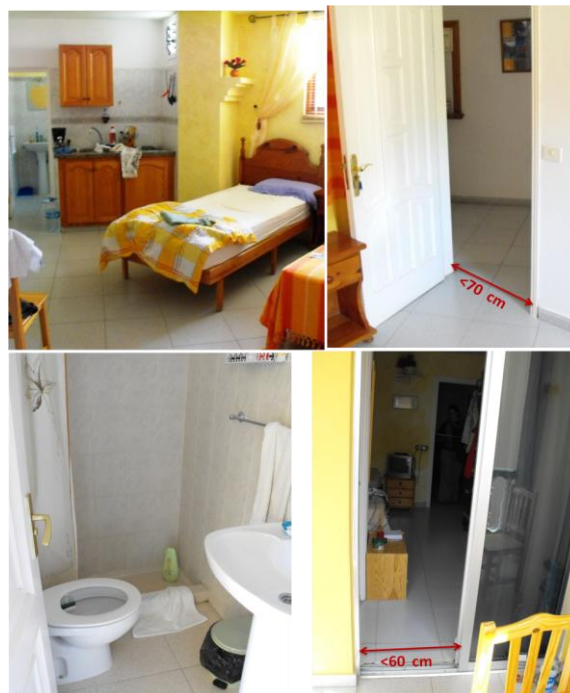
Foto 48: Detalles de los estudios de la Pensión Candelaria

Los apartamentos de la pensión son distintos y no reúnen las condiciones mínimas de accesibilidad para acoger a clientes con discapacidad motora, principalmente aquellos que se desplazan en silla de ruedas. Como se puede observar en las siguientes fotografías, aunque algunos de los apartamentos dispongan de amplitud y permitan zonas de paso sin obstáculos con un mínimo de 90 cm de ancho al paso, los baños, el mobiliario y el ancho de las puertas, entre otros aspectos, no respetan los criterios de accesibilidad universal.

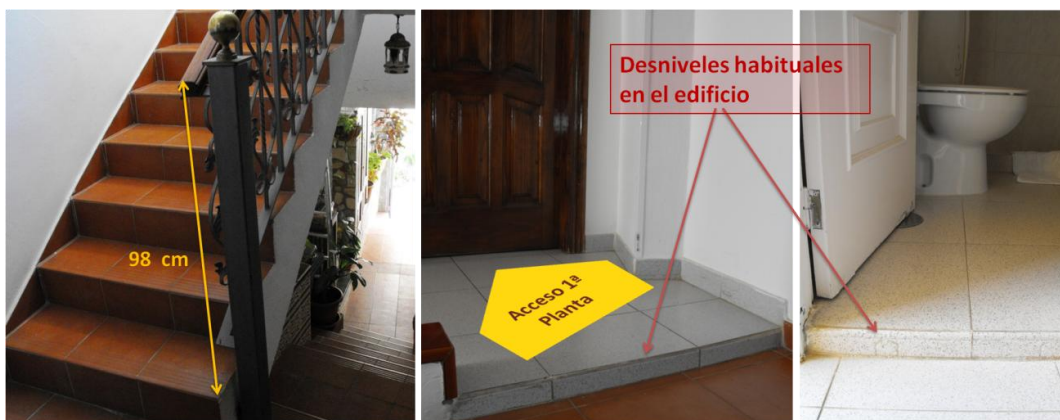
Foto 49: Accesos en el interior de la pensión Candelaria (izquierda) y ejemplos de los desniveles de acceso existentes en el interior de la misma

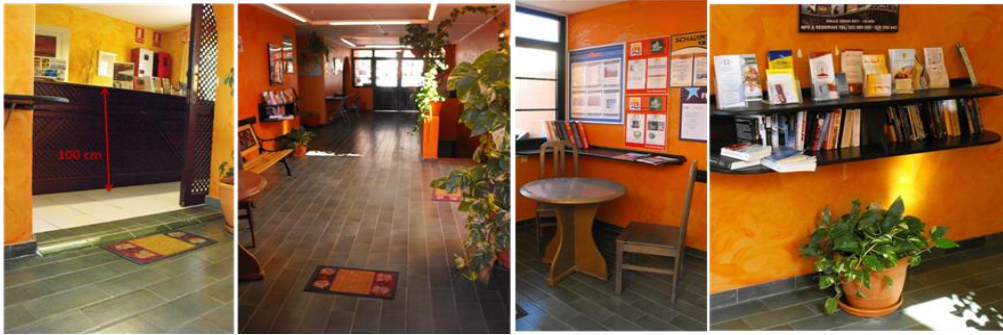
Foto 50: Recepción y zona contigua del complejo de apartamentos Las 3 Palmeras

Como se observa en la siguiente fotografía, la recepción cuenta con una puerta corredera, un mostrador con 1 m de alto y 30 cm de ancho y con un espacio libre frontal de aproximadamente 1,20 m.

La zona de la recepción está equipada con dispensadores de folletos y libros, mesas de lectura, bancos de descanso y paneles informativos con información del complejo y del entorno del mismo.

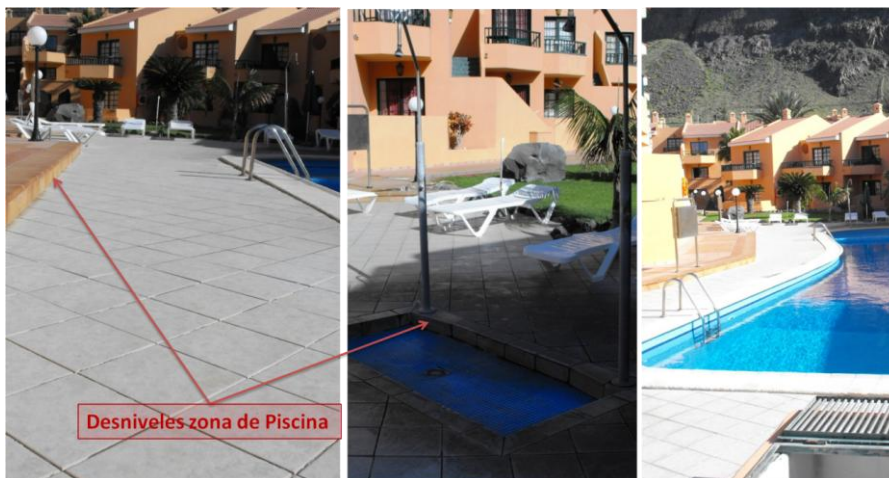
Foto 51: Área de la piscina del complejo Las 3 Palmeras y detalle de los desniveles en esta zona

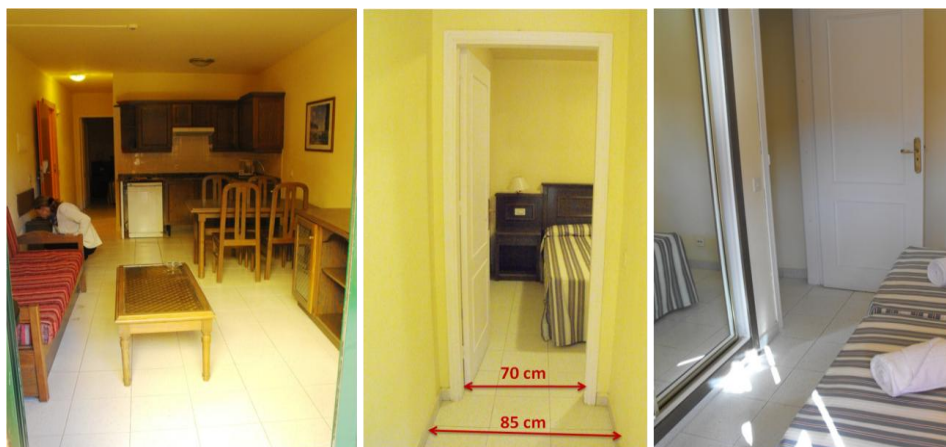
Foto 53: Detalle de espacio interior de los apartamentos

Aunque son apartamentos amplios, la gran mayoría no cumplen los criterios mínimos de accesibilidad universal. Como se puede observar en las siguientes fotografías, el pavimento del suelo es regular y continuo, las mayoría de las puertas interiores no superan los 60 cm de ancho de paso, los recorridos internos y en particular los de las habitaciones no disponen de un mínimo de 90 cm para el paso y los armarios y material de cocina están localizados a una altura superior a 120 cm, lo que dificulta el acceso a personas en silla de ruedas o de pequeña estatura.

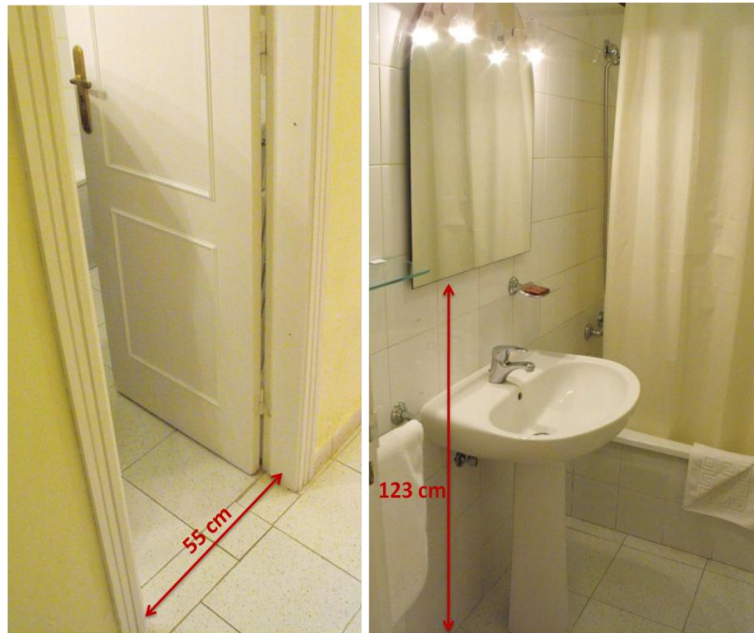
Foto 54: Detalle del baño de los apartamentos del complejo Las 3 Palmeras

Los baños no están adaptados y disponen de pequeñas dimensiones. La puerta de entrada tiene un ancho de 55 cm, tal y como se puede ver en la siguiente fotografía.

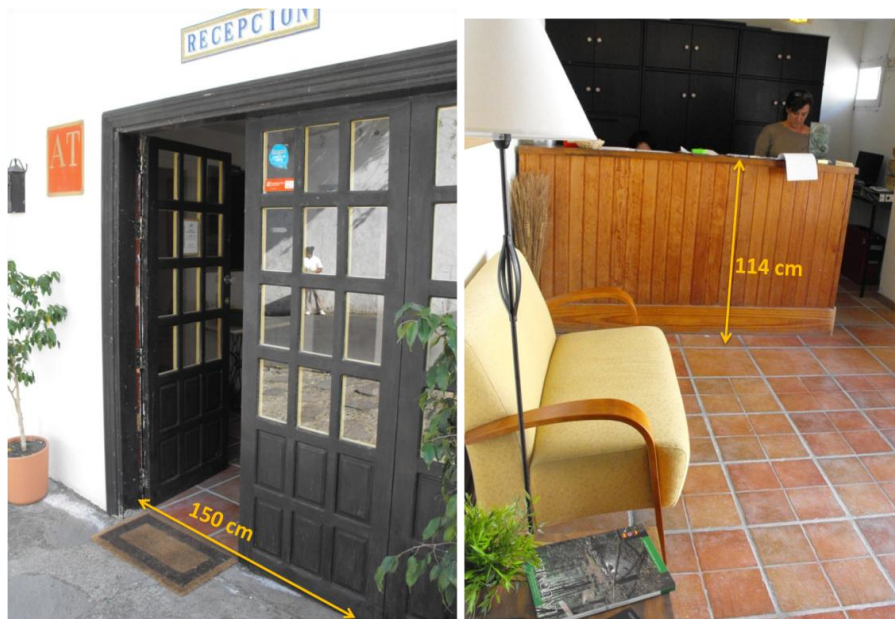
Foto 55: Detalles de la recepción del complejo Los Talares

A la recepción de este complejo se accede directamente desde la acera del exterior, por una puerta de 1,50 m de ancho total. Como se ve en la siguiente fotografía, la recepción cuenta con un mostrador de 1,14m de alto y 32 cm de profundidad, sillas, un sillón y una mesa pequeña donde se encuentran folletos informativos sobre el entorno y la isla.

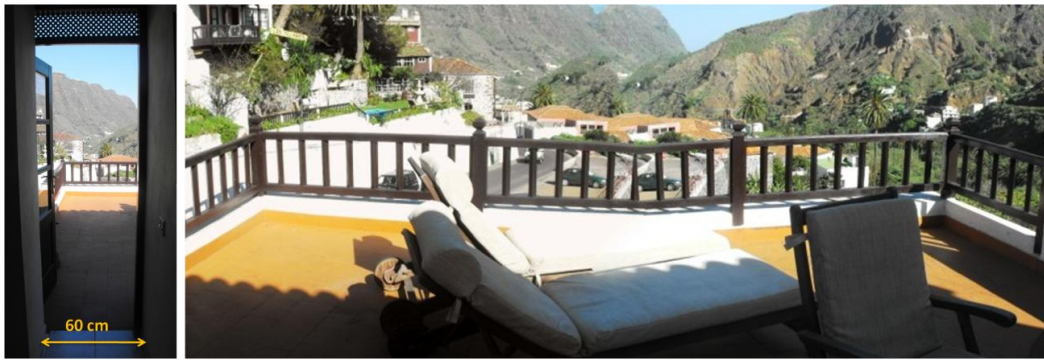
Foto 57: Terraza del complejo Los Talares y detalle del acceso

En la primera planta del edificio principal existe también una terraza amplia rodeada por una barandilla de 90 cm de altura. El acceso a esta terraza se realiza por una puerta al final del pasillo de la primera planta, con menos de 60 cm de ancho, como se observa en la siguiente fotografía.

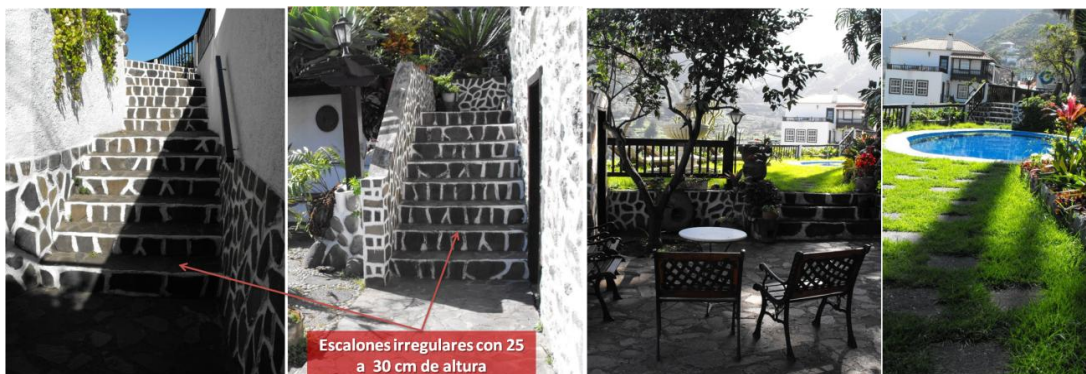
Foto 58: Recorrido de acceso a la zona de la piscina del complejo Los Talares

La zona que alberga la piscina es típicamente rural, presentando gran parte de su pavimento con piedras volcánicas ensambladas con hormigón. Para acceder a esta zona es necesario salvar 4 tramos de escalera distintos, intercalados con tramos sin escaleras. (Ver siguiente fotografía).

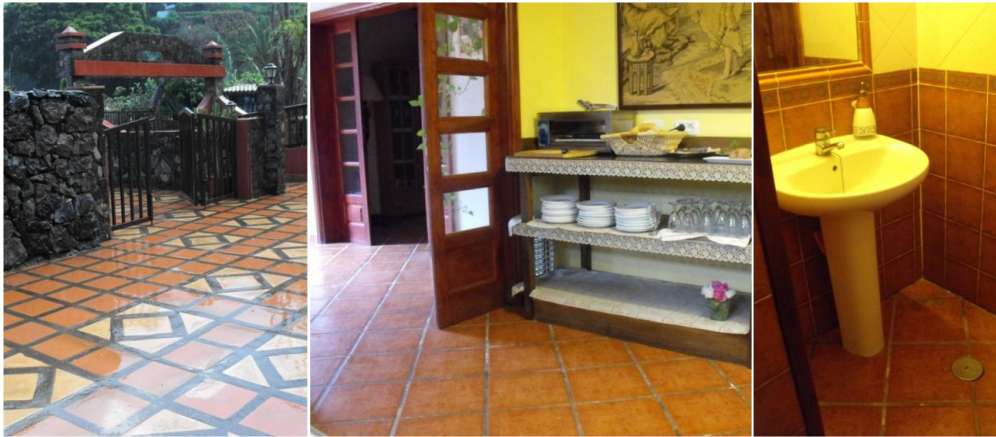
Foto 59: Comedor y baños del complejo Los Talaes

El acceso al equipamiento no presenta desniveles u obstáculos importantes. Su interior es amplio, donde la mayoría de los recorridos interiores dispone de un ancho mínimo de 80 cm. Los baños no son adaptados, ni disponen de las dimensiones mínimas para su adaptación sin la necesidad de obras importantes.

El comedor está equipado con mesas y sillas de madera, dispensadores de comida, platos y tenedores, tal y como se aprecia en la siguiente fotografía.

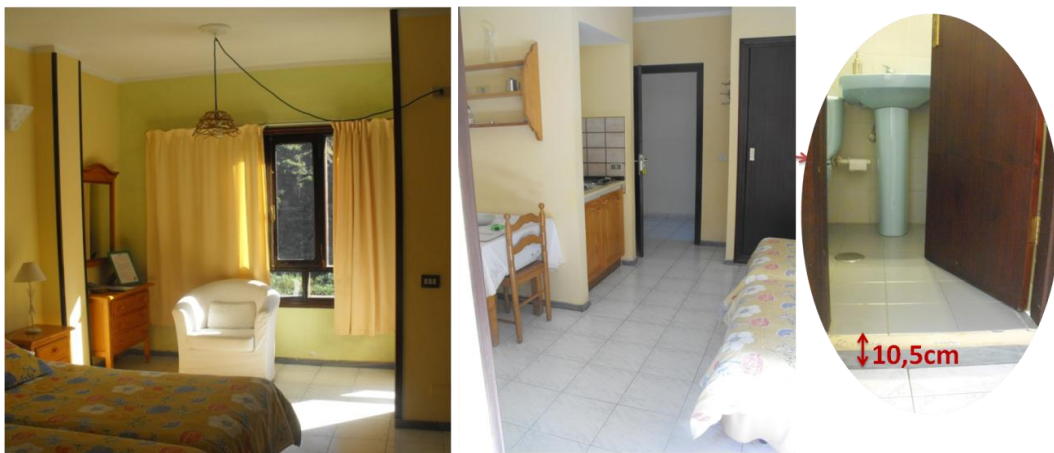
Foto 60: Habitación primera de la planta baja del complejo Los Talaes

En general los apartamentos disponen de una habitación que comparte el espacio con una pequeña cocina y comedor, un baño y un balcón. El pavimento es continuo y antideslizante, están bien iluminados y la cocina dispone de electrodomésticos, armarios y material de cocina. Los interruptores están en general a una altura de entre 70 y 120 cm del suelo. La mayoría del mobiliario dispone de dimensiones y alturas que respetan los criterios de accesibilidad universal, a excepción de las mesas. En los apartamentos del subsuelo, la habitación y el baño cuentan con puertas correderas, con el pomo situado a 1 m de alto.

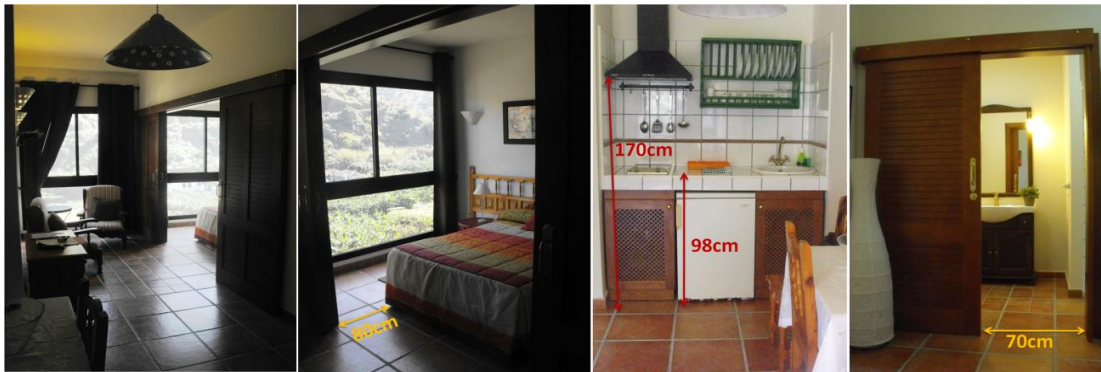
Foto 61: Detalles de la habitación del subsuelo del complejo Los Talares

- Los pasillos de entrada a los apartamentos no disponen de espacio para un giro completo de 1,50 m.
- Las puertas de entrada a los apartamentos, así como las puertas interiores de los mismos no disponen de más de 75 cm de ancho.
- Las mesas de la cocina no disponen de un mínimo de altura inferior >75 cm.
- Los felpudos no son fijos y son recurrentes en todos los apartamentos y pasillos del complejo.
- Los vasos, tenedores y platos están localizados en armarios con una altura superior a 1,50 m.
- Los baños no están adaptados, y en los de la planta baja cuentan con un desnivel de más de 10 cm en su entrada.
- El recorrido interno de los apartamentos no presenta un mínimo de 80 cm de ancho, principalmente en la zona lateral a las camas.

De acuerdo con lo observado, los apartamentos recién restaurados presentan las condiciones más idóneas para una futura mejora de sus niveles de accesibilidad. Con todo, el acceso a los mismos supone un problema importante que deberá ser solventado.

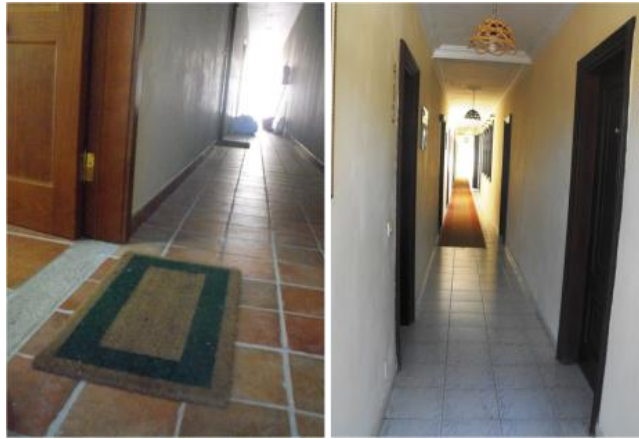
Foto 62: Pasillos internos del complejo Los Talares

Los recorridos interiores del edificio disponen de pavimento continuo y antideslizante, presentan una anchura que no supera los 120 cm, y como se mencionó anteriormente, los felpudos son recurrentes.

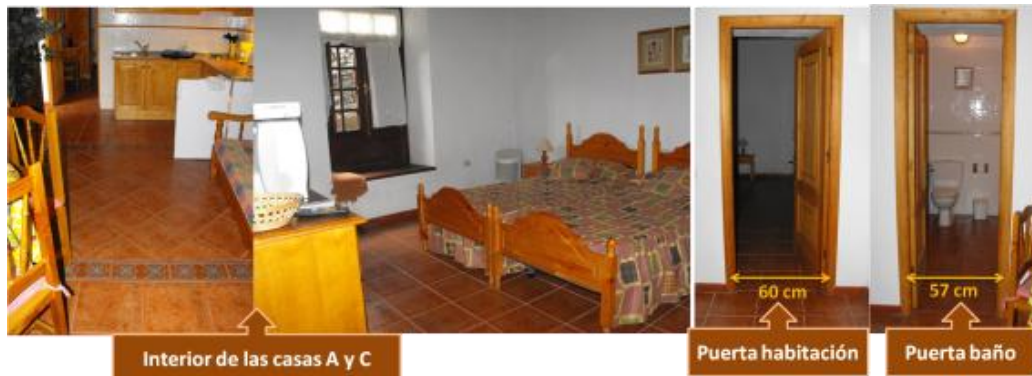
Foto 64: Detalles del interior de la Casa Rural La Vega

Exceptuando una zona en la casa B, el interior de las viviendas dispone de recorridos amplios, con más de 90 cm de ancho al paso, y no presentan obstáculos importantes. Con todo, las tres

casas presentan puertas de acceso a los baños y a las habitaciones con dimensiones reducidas, variando entre 57 y 60 cm de ancho.

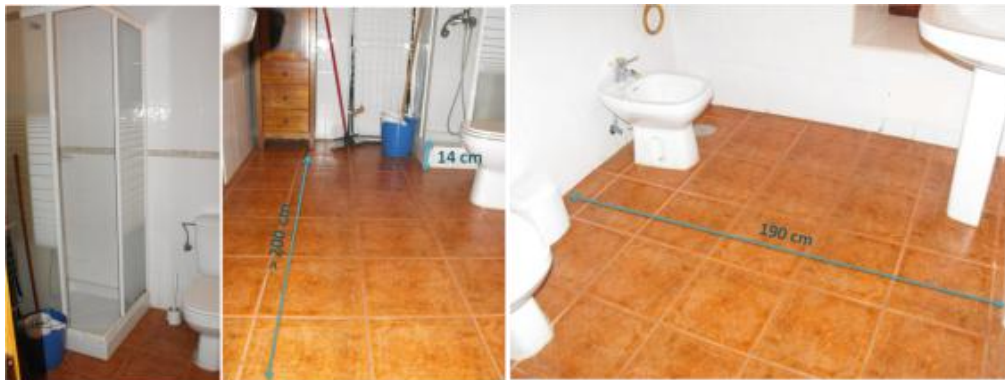
Foto 65: Detalles de los baños de la casa C, de la Casa La Vega

Ninguno de los baños está adaptado y el que presenta mejores condiciones para serlo debido a su amplitud es el baño de la casa C (ver siguiente fotografía). Los baños presentan el mobiliario habitual, y uno de sus principales problemas son las duchas, pequeñas y con un bordillo de más de 14 cm, y un ancho inferior a 60 cm para poder acceder a su interior.

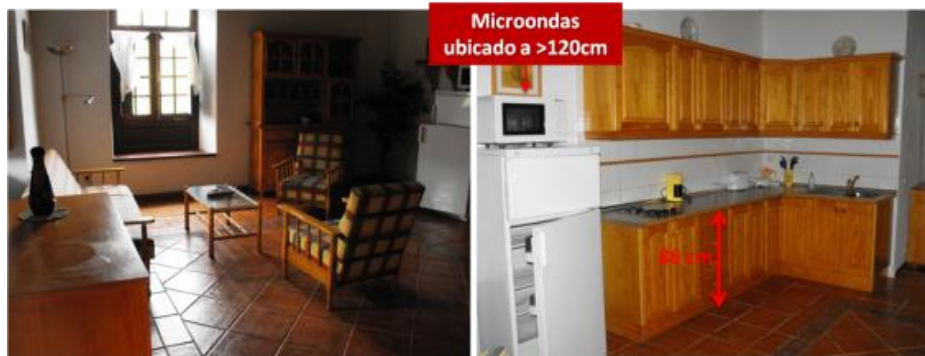
Foto 66: Detalles de la zona de sala y cocina de la Casa Rural La Vega

La cocina está en la misma división que el salón, ambos con mobiliario de madera, siendo la casa A la que dispone de la cocina y el salón más amplios (ver siguiente fotografía). Las cocinas están equipadas con el material y los electrodomésticos básicos, disponen de muebles inferiores, que alcanzan una altura de 86 cm sobre el suelo, y muebles superiores, con altura comprendida entre los 1,20 m y los 2 m aproximadamente.

La zona de la sala está equipada con sofás, cuyo asiento está situado a 38 cm del suelo, el respaldo a 76 cm y el reposabrazos a 54 cm (ver fotografía anterior).

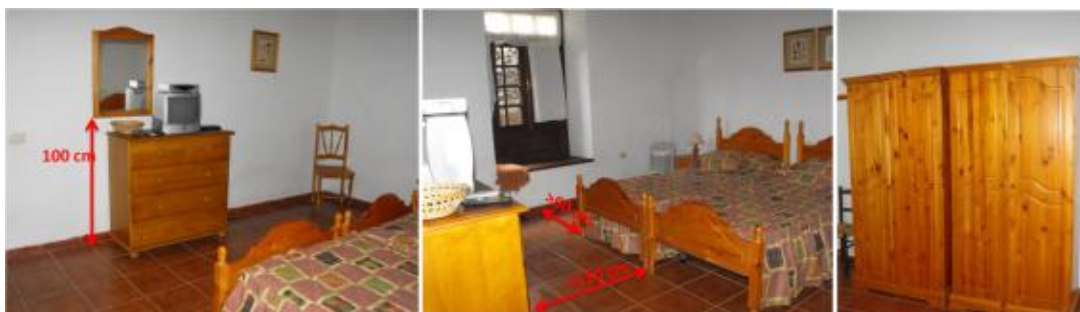
Foto 67: Detalles del espacio interior de una de las habitaciones de la Casa Rural La Vega

Las habitaciones, una por casa, son mayormente amplias. Cuentan con dos camas, televisión y armarios.

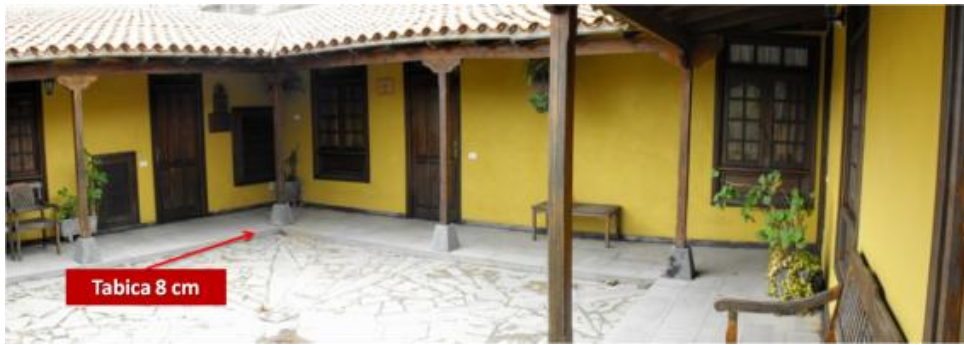
Foto 68: Terraza de la Casa Rural La Vega

La única zona común en la Casa la Vega es la terraza a la que se accede desde la entrada al edificio y central (ver siguiente fotografía). Esta terraza presenta el suelo regular y continuo y está equipada con bancos. Tiene un desnivel de 8 cm de alto de bordillo, desde la zona central de la terraza hacia el pasillo que da acceso a las entradas de las viviendas.

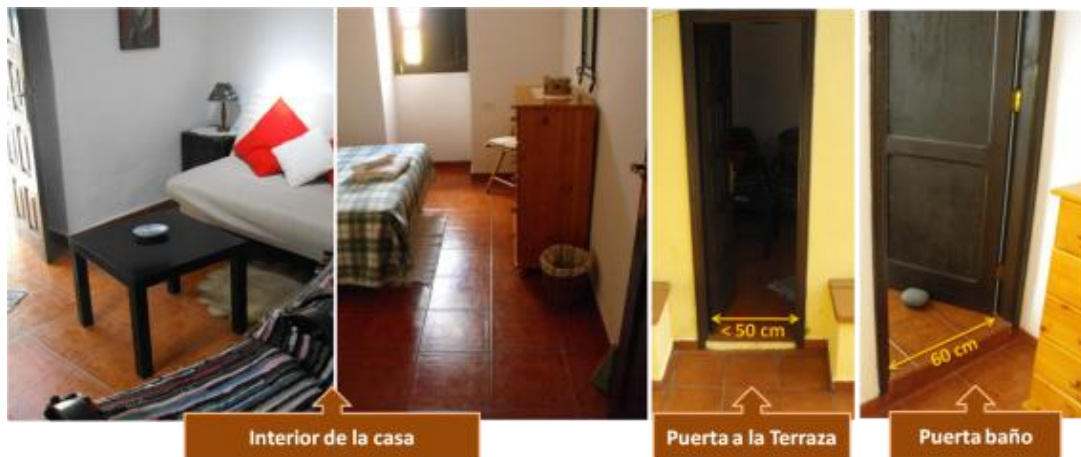
Foto 69: Espacio interior de la Casa Rural La Vecindad

Por otro lado la Casa La Vecindad es una casa típicamente rural, tanto en su arquitectura como en su mobiliario. Dispone de pavimento regular de mosaicos rojizos. Es una casa amplia, pero en todas sus divisiones son habituales los obstáculos al paso, y la mayoría de los recorridos interiores no presentan más de 90 cm de ancho.

Uno de sus principales problemas, al igual que en la Casa La Vega, es la anchura de las puertas, tanto la de la entrada principal con 65 cm de ancho al paso, como las puertas de las habitaciones, baños y terraza, que varían entre los 50 y los 75 cm, como se observa en la siguiente fotografía.

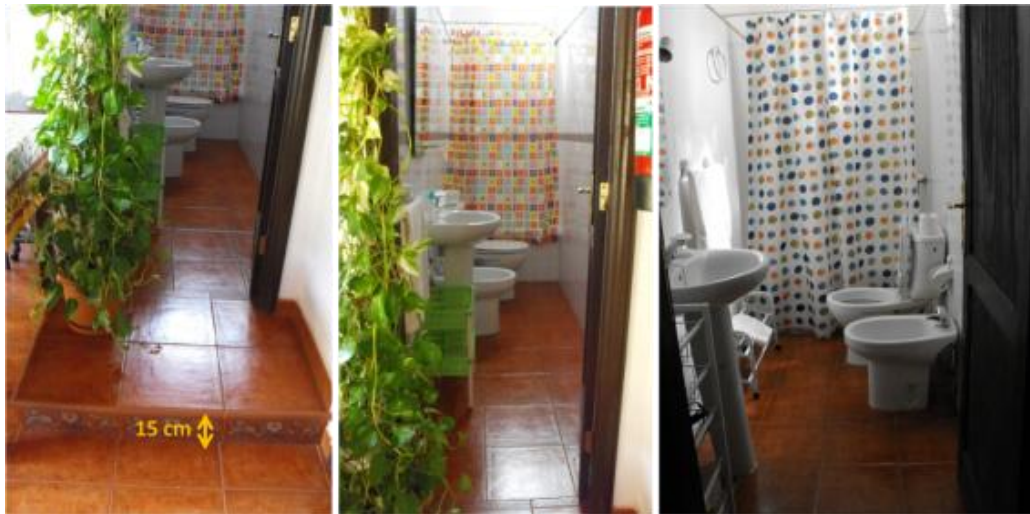
Foto 70: Detalles de los baños de la Casa La Vecindad

Los dos baños de la casa, uno en la cocina otro en la habitación, no están adaptados ni disponen de las condiciones mínimas para serlo. Ambos son muy estrechos y presentan un bordillo con un desnivel en relación con el resto de la casa, de 13 cm y 15 cm de alto, respectivamente, como se aprecia en la siguiente fotografía.

Este desnivel, según la propietaria, es debido a obras recientes que implicaron la colocación de nuevas tuberías en los baños.

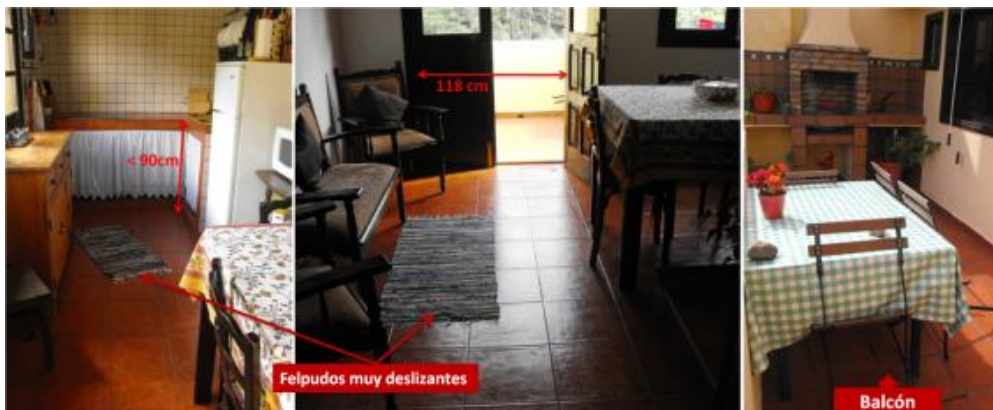
Foto 71: Zona de cocina y balcón de la Casa La Vecindad

La cocina está equipada con los electrodomésticos y muebles habituales. Tiene zona de comedor y desde ella se accede a un balcón equipado con barbacoa, a través de una puerta de doble hoja, con un ancho de 118 cm, tal y como muestran las siguientes fotografías.

Tal y como también se puede apreciar en la fotografía 79, los felpudos son una constante, tanto en la cocina como en las demás estancias de la casa. Éstos son móviles y resultan resbaladizos.

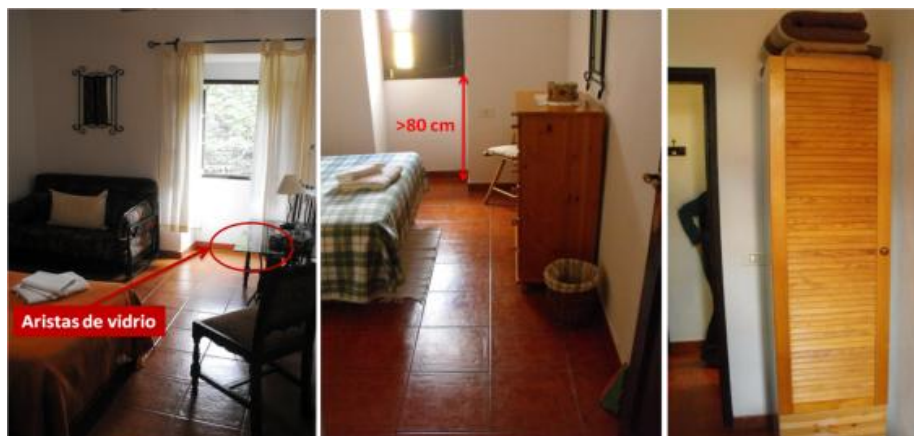
Foto 72: Detalles de las habitaciones de la Casa La Vecindad

La Casa La Vecindad dispone de dos habitaciones, una de ellas con baño privado, ya analizado anteriormente. Aunque una de las habitaciones sea más amplia, ambas disponen de poco espacio al paso y están equipadas con el mobiliario habitual; cama, cómodas, sillas y armarios entre otros.

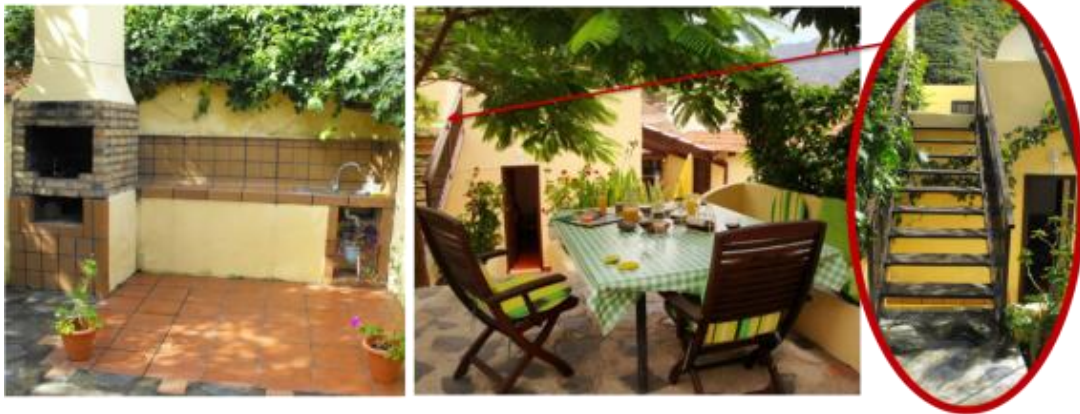
Foto 74: Terraza de la Casa La Vecindad y detalles de las escaleras de acceso a la terraza superior

Esta sala permite acceder a la terraza. La terraza presenta dos tipos de pavimento, uno de hormigón con rocas volcánicas, y otro de plaquetas rojizas, similar al del interior de la casa (ver siguiente fotografía). Está equipada con sillas, una mesa, bancos de hormigón pegados a los muros y una barbacoa. Desde esta terraza se puede acceder a otra terraza superior, a través de unas escaleras de metal. Estas escaleras presentan escalones sin fondo (detalle en la fotografía 82), de aproximadamente 17 cm de alto y 28 cm de profundidad, con un pasamanos de protección a 1 m de alto.

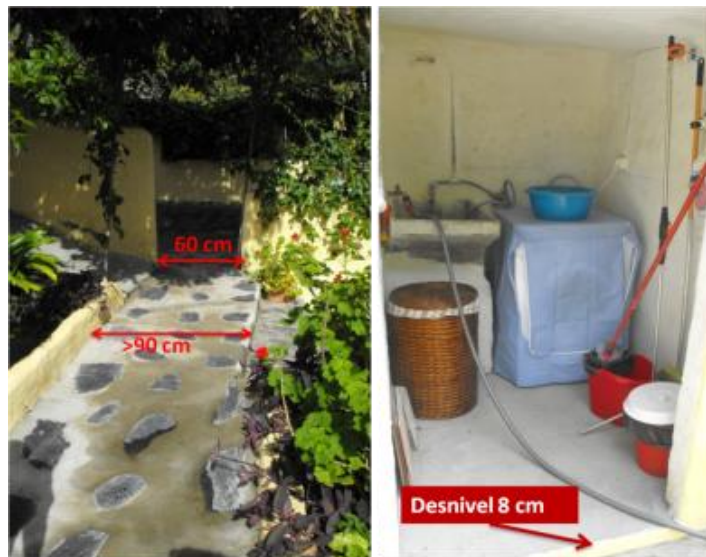
Foto 75: Detalles del acceso a la zona de lavadora de la casa La Vecindad

También en la zona exterior, y con acceso desde la terraza, está disponible para los clientes una zona de lavado a máquina. El acceso a esta zona se realiza por un recorrido con suelo de hormigón y piedra adoquinada, con menos de 1 m de ancho, tal y como se observa en la siguiente fotografía.

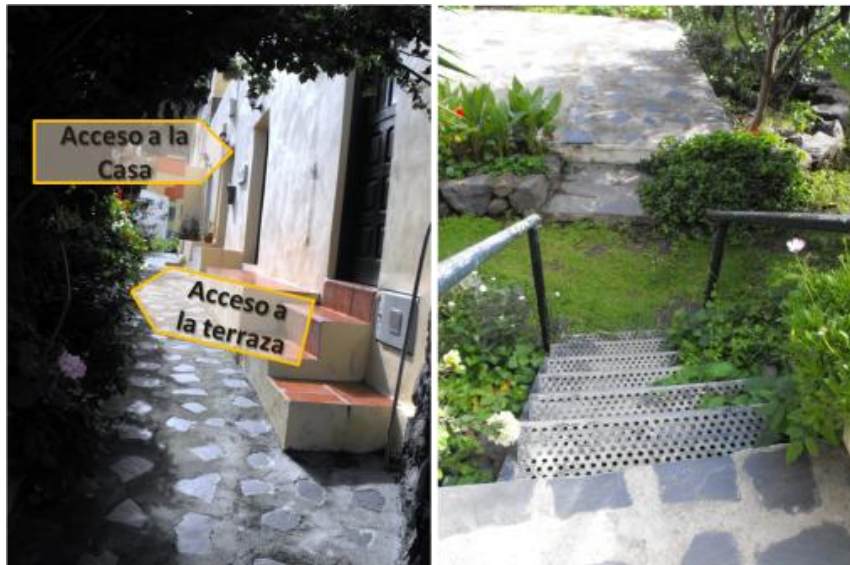
Foto 76: Acceso a la terraza delantera de la Casa La Vecindad

Aún para sus clientes, pero en la zona delantera junto a la entrada de la casa, existe una segunda terraza. El acceso a esta terraza se realiza por unas escaleras de metal, similares a las mencionadas anteriormente, desde la acera existente delante de la casa.
