## DIAGNOSTICO SECTORIAL DE LA ACCESIBILIDAD UNIVERSAL EN EQUIPAMIENTOS TURISTICOS PRIVADOS EN LA GOMERA- Sector Alojamientos

Promueve: AIDER LA GOMERA

Asistencia técnica: HIDRIA Ciencia, ambiente y desarrollo S.L.

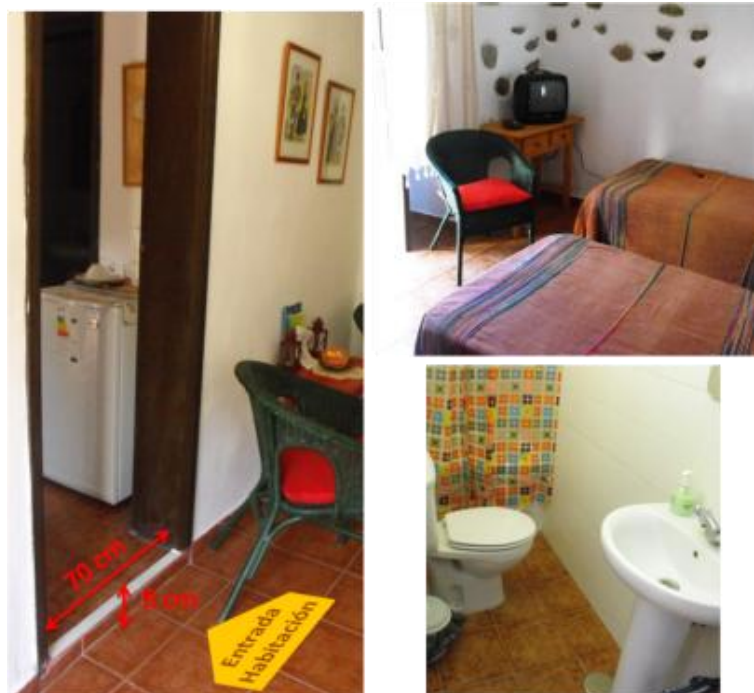
Foto 77: Detalles de la habitación supletoria de la Casa La Vecindad

A disposición de la casa, o para alquilar de forma separada a la misma, el edificio dispone de una habitación en el piso inferior. Como se puede observar en la siguiente fotografía, a esta habitación se accede o bien directamente desde el pasillo exterior de entrada al edificio, o bien desde el interior del mismo.

El suelo tiene un pavimento igual al del interior de la casa y sus dimensiones no permiten realizar recorridos con más de 1 m de ancho. Dispone de baño privado, no accesible y de pequeñas dimensiones. Al igual que el resto de la casa, en esta habitación las puertas no cuentan con más de 70 cm de ancho.

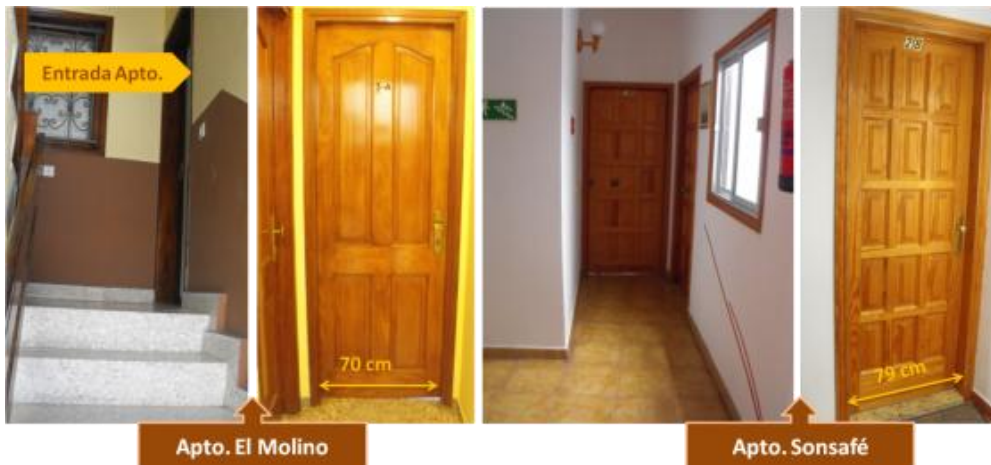
Foto 78: Entradas a los apartamentos turísticos El Molino (izquierda) y Sonsafé (derecha)

Las puertas de entrada de los apartamentos visitados no superan los 80 cm de ancho al paso, y el espacio delante de la misma no permite un giro de 150 cm, como se puede ver en la siguiente fotografía.

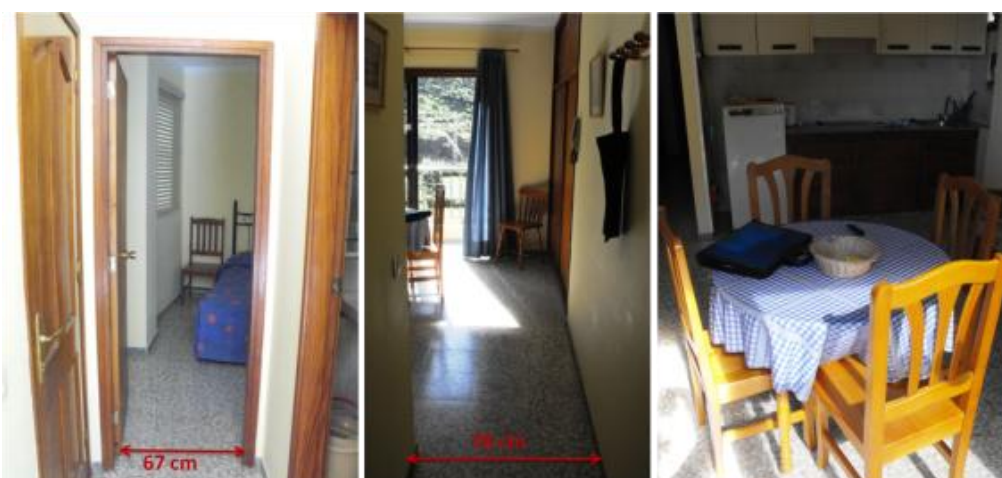
Foto 79: Detalle de los recorridos de los apartamentos El Molino

El apartamento El Molino tiene un suelo con pavimento regular de mosaico, y aunque sea amplio, la mayoría de los recorridos interiores no disponen de un ancho superior a 80 cm, en particular en la habitación, como se puede ver en la siguiente imagen.

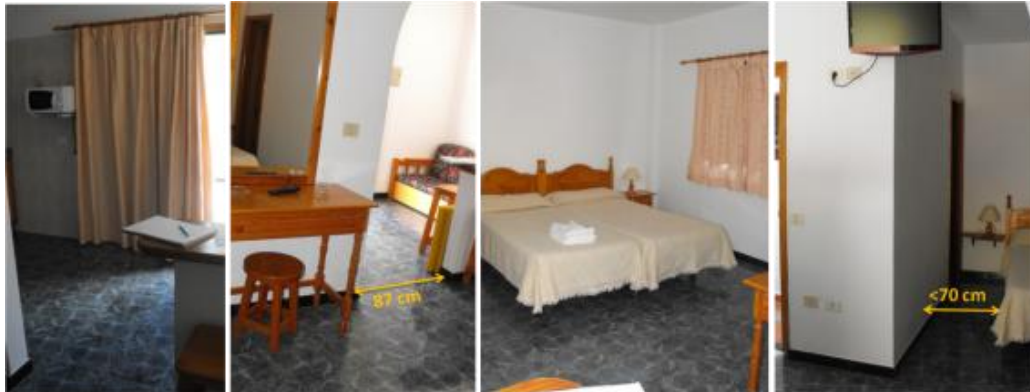
Foto 80: Espacio interior del apartamento Sonsafé

Por el contrario, el apartamento Sonsafé, con suelo regular y continuo, dispone de recorridos amplios, con más de 80 cm al paso, a excepción de la entrada de los años y en los laterales de la cama, tal y como se aprecia en la imagen siguiente.

En relación a los recorridos interiores de ambos apartamentos, es importante señalar que en semejanza con los demás equipamientos analizados en este diagnóstico, las puertas de acceso a los baños y habitaciones no cuentan con más de 70 cm de ancho.

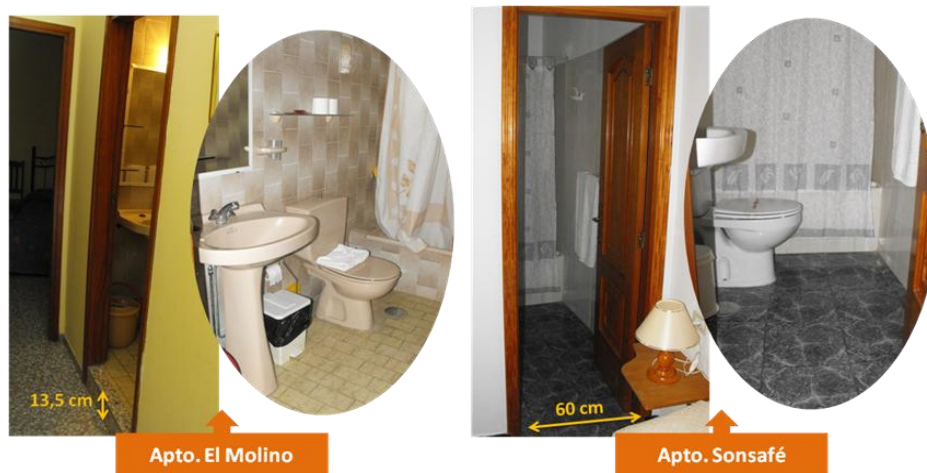
Foto 81: Detalles de los baños de los apartamentos turísticos El Molino (izquierda) y Sonsafé (derecha)

En relación a los baños, ninguno de los apartamentos visitados dispone de baños adaptados, ya que poseen el mobiliario habitual y corriente, y sus dimensiones son reducidas, tal y como se observa en la siguiente fotografía.

Como se observa en la imagen de la izquierda (fotografía 89), la entrada de los baños del apartamento El Molino presenta un desnivel de 13 cm aproximadamente, y no dispone de ninguna señalización.

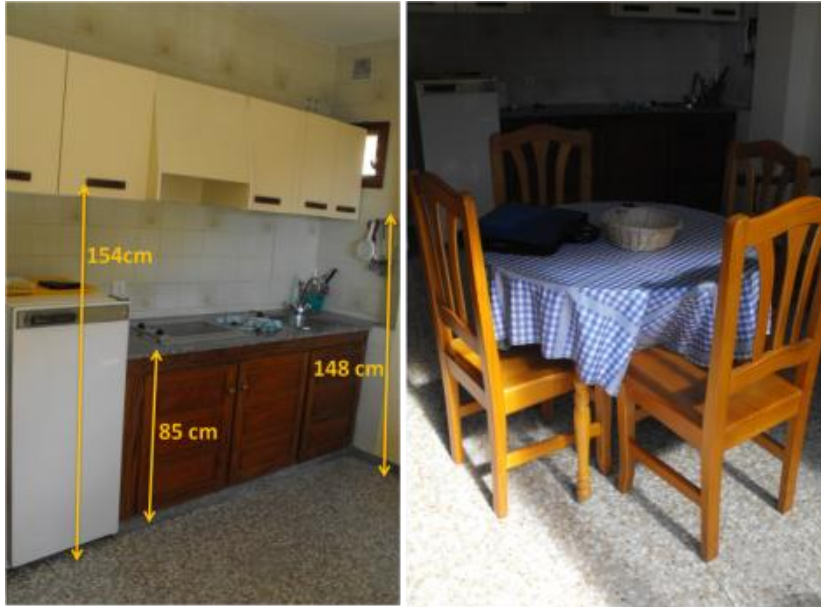
Foto 82: Zona de cocina y comedor del apartamento El Molino

En el apartamento El Molino, los muebles inferiores de la cocina alcanzan una altura de 85 cm, los reguladores del fuego están a 36 cm de profundidad y los armarios superiores alcanzan una altura mínima de 154 cm, tal y como se observa en la siguiente fotografía.

Junto a la cocina, el apartamento dispone de una zona de comedor con una mesa y sillas, como se enseña en la fotografía 90. La mesa no supera los 70 cm de altura inferior, no alcanzando los mínimos definidos por los criterios de accesibilidad universal (80 cm).

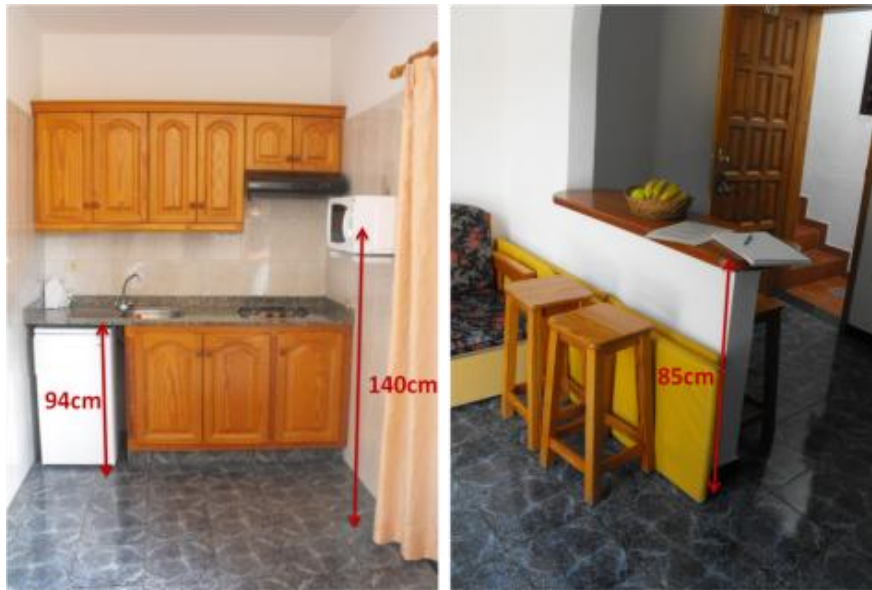
Foto 83: Zona de cocina y comedor del apartamento Sonsafé

Por otro lado, el apartamento Sonsafé dispone de muebles inferiores con una altura de 94 cm de alto, 4 cm más que lo recomendado por los criterios de accesibilidad universal. Los mandos del grifo están situados a 40 cm de profundidad. Como se puede ver en la siguiente imagen, la zona de cocina cuenta con una barra que hace las funciones de mesa, situada a 85 cm de alto. La única mesa del apartamento se encuentra en el balcón del mismo.

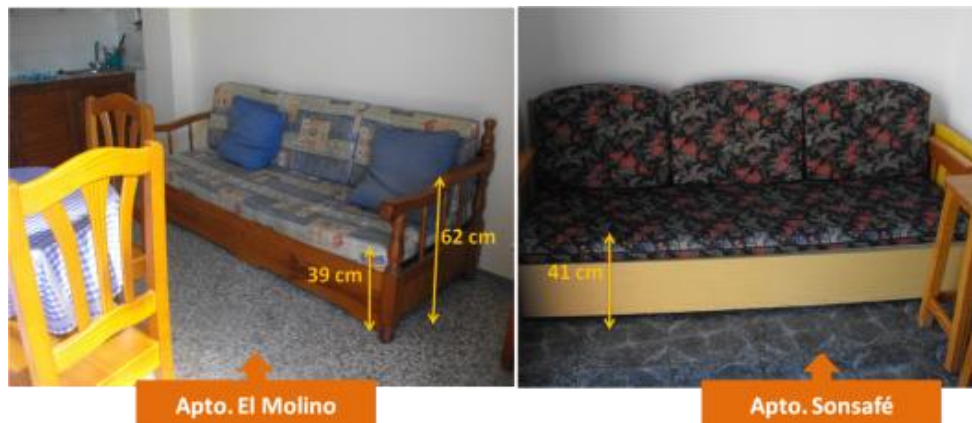
Foto 84: Detalles del mobiliario de sala de los apartamentos turísticos El Molino (izquierda) y Sonsafé (derecha)

En la zona de sala-cocina, los dos apartamentos cuentan con un sofá cama, tal y como aparece en la siguiente imagen, con una altura de asiento entre los 39 y 41 cm.

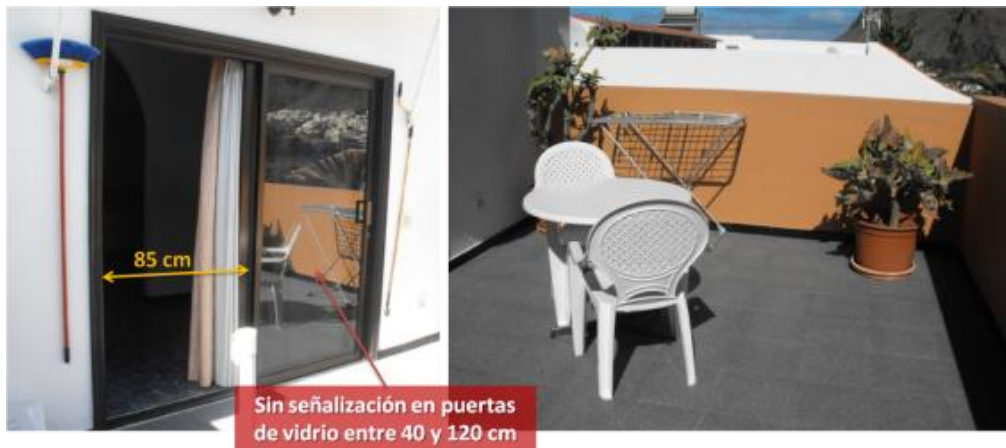
Foto 85: Detalles de la terraza del apartamento Sonsafé

El apartamento Sonsafé localizado en la segunda planta del edificio, dispone de un balcón amplio, al cual se accede por una puerta de cristal corredera, con 85 cm de ancho, y que no está debidamente señalizada, ya que debiera contar con una banda de color contrastante entre los 70 y los 120 cm. El balcón cuenta con una pequeña mesa y sillas de plástico, con poca estabilidad.

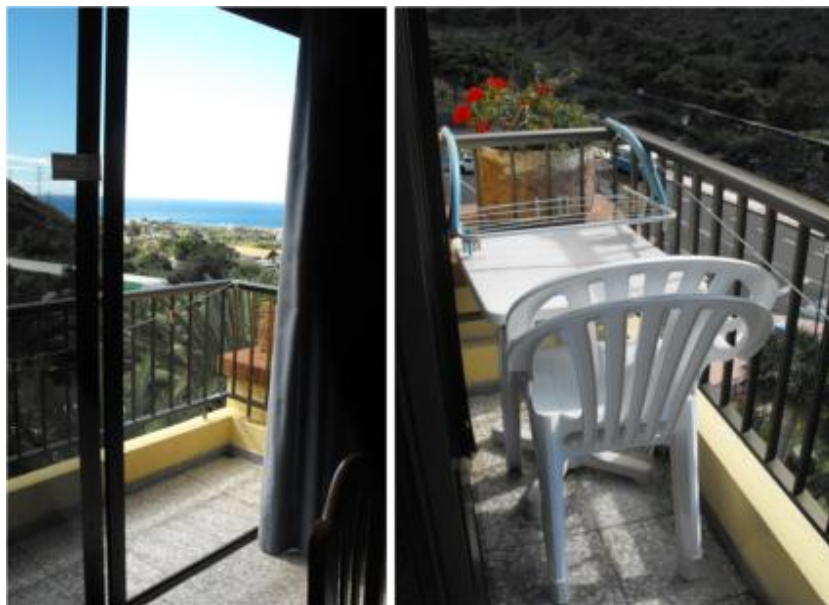
Foto 86: Balcón del apartamento El Molino

De igual modo, el apartamento El Molino cuenta con un pequeño balcón, de dimensiones considerablemente inferiores al del apartamento Sonsafé. El balcón tiene poco más de 50 cm de ancho, donde sólo cabe una pequeña mes y dos sillas de plástico. Al mismo se accede por una puerta corredera de cristal, que tampoco cuenta con la señalización pertinente.

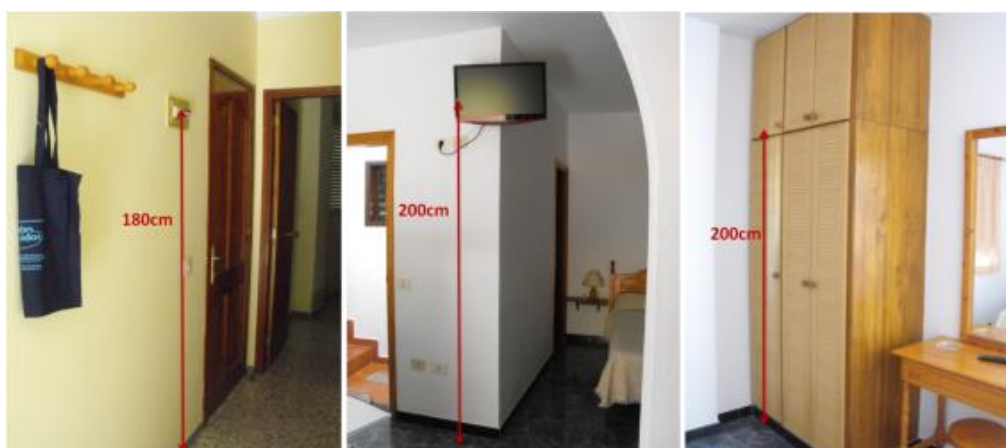
Foto 87: Detalles de la ubicación y características del mobiliario en los apartamentos turísticos visitados

En ambos apartamentos es habitual encontrar mobiliario y otros equipamientos, como cuadros eléctricos, duchas o televisores localizados a una altura superior a 1,50 m. Esto puede suponer un problema, tanto para personas con algún tipo de discapacidad motora, como también para personas de baja estatura o en sillas de ruedas.
